وزارة الطيران المدني  
الإدارة المركزية للحوادث  
\*\*\*\*\*

التقرير الفنى عن واقعة اصطدام طرف الجناح الايسر  
للطائرة المسجلة A7-AHH من طراز A320 التابعة للخطوط الجوية القطرية اثناء درجها  
بمطار برج العرب بعد قدومها من الدوحة فى رحلتها رقم QTR512 بطرف الجناح الايمن  
للطائرة المسجلة SU-GBB من طراز A320 التابعة لشركة مصر للطيران للخطوط الجوية  
اثناء توقفها على الموقع 6A بمطار برج العرب يوم ٢٠١٢/٥/٥

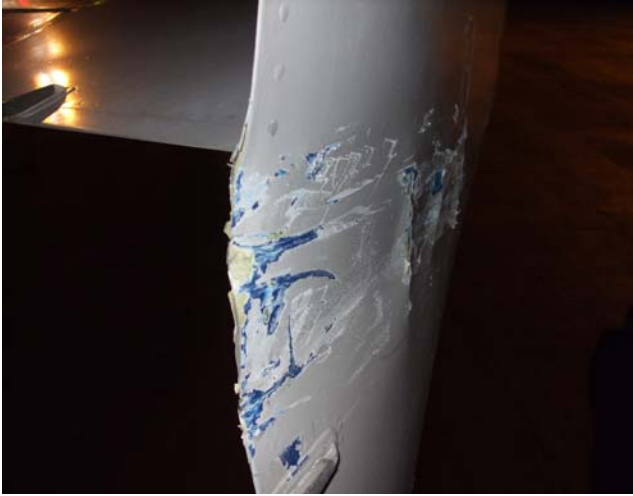
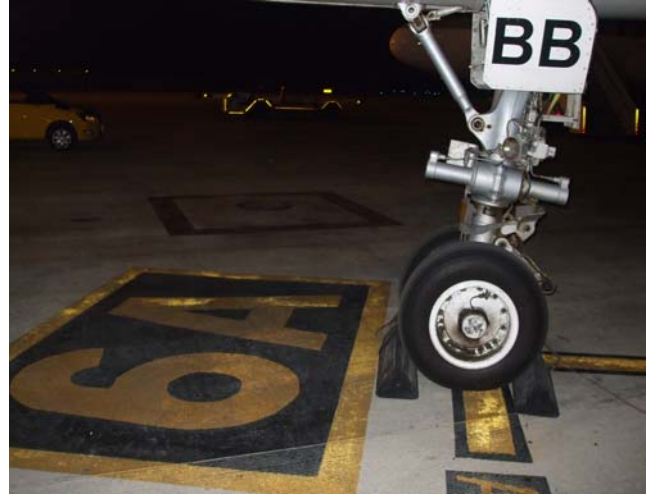
- بمعاينة الطائرتين بعد الواقعة مباشرة أثناء توقفها بمهبط مطار برج العرب تبين ما يلى :-
  - الطائرة SU-GBB من طراز A320 التابعة لشركة مصر للطيران للخطوط الجوية كانت تقف على محور الموقع 6A بطريقة صحيحة ويوجد بها تلف بالـ R.H.S WING TIP بالاضافة الى SCRATCH بالطلاء .

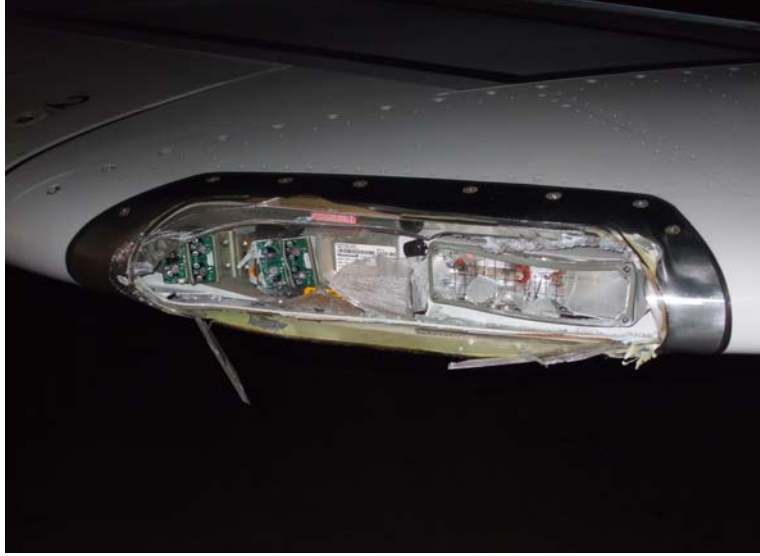
- تقف الطائرة A7-AHH على محور الموقع رقم 6 ويوجد بالطائرة تلف بوحدة:  
L.H.S WING NAVIGATION LIGHT ASSY DAMAGE (WING .  
TIP FENCE)
