وزارة الطيران المدني  
الإدارة المركزية للحوادث

## التقرير الفني

عن واقعة سقوط سيارة الارشاد رقم F24 بمخر  
السيول المجاور للموقع رقم ٣٢٣ فى BAY5  
بمطار القاهرة واصابة راكبيها

يوم ٢٠١٢/٥/١٢

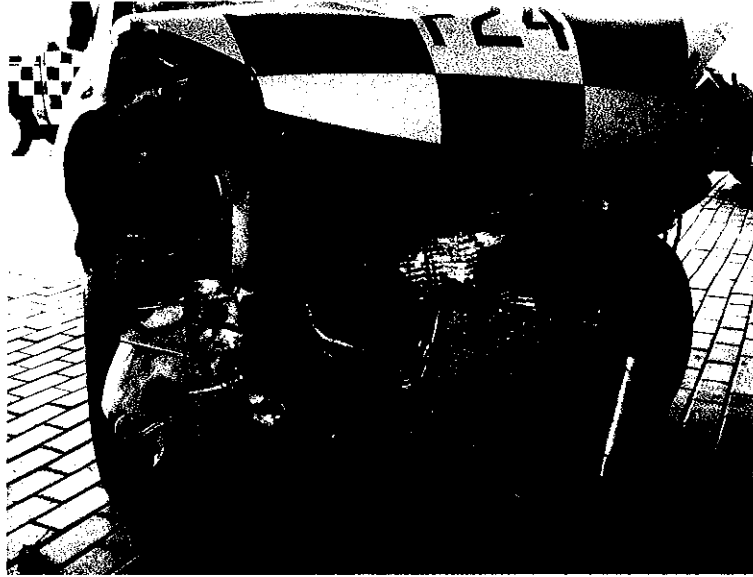
- أصيبت السيارة بتلفيات متعددة من جراء الواقعة كما هو موضح بالصور التالية :-

- بمعاينة سيارة الارشاد تبين انها فى حالة عطب شديدة كما هو واضح بالصور السابقة بالبند رقم ١-٣ من هذا التقرير.
