وزارة الطيران المدني
الإدارة المركزية للحوادث

التقرير الفنى

عن واقعة اصطدام سـيارة التـمويـن بالـاغـذية (الكـتـريـنـج)
رقـم " ٢ " التـابـعة لشـركـة مـصر لـلـطـيران لـلـخـدـمـات الجـويـة
بـوحـدة التـغـذـية بـالـقـدرة الكـهـريـة " GROUND POWER " المتـصـل
بـالـطـائـرة المسـجـلة SU-GCV مـن طـراز E170 والتـابـعة لشـركـة
مـصر لـلـطـيران لـلـخـطـوط الـداخـليـة والـاقـلـيـمـيـة (اكـسـبـريـس)
لـلـرحـلة رـقـم MSR338 القـادـمـة مـن الـغـردقـة بـمـبـنـى الـركـاب ٣
بـمـطـار القـاهـرة يـوم ٢٠١٢/٦/١٧

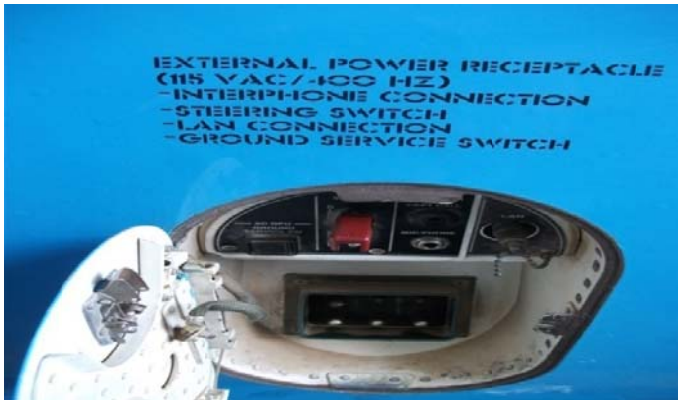
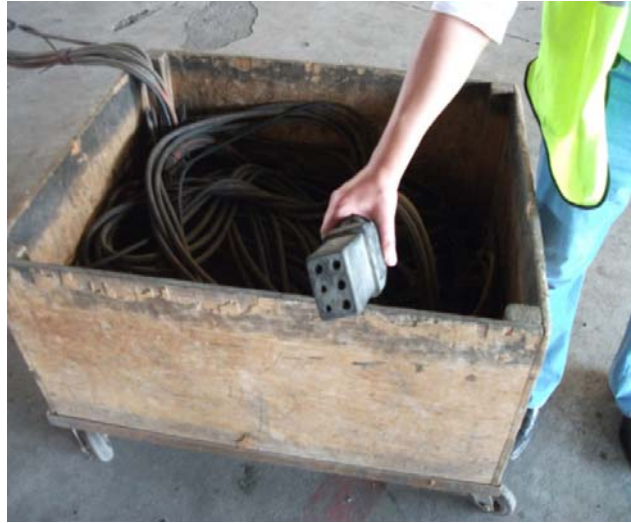
- قام عامل التموين بالاشارة الى سائق عربة التموين (الكترينج) للدخول على الطائرة .
- عند دخول السائق بالسيارة الى الطائرة لخدمتها تجاوزت السيارة مسارها مما أدى الى اصطدامها بوحدة التغذية الأرضية للطائرة بالقوى الكهربائية GROUND POWER الموجودة أسفل الطائرة.

- حدث تلف بالطائرة عبارة عن نزع SOCKET المثبت بالطائرة من مكانه .
- حدث اعوجاج بالجانب الايمن "للاكصدام" الامامى بالسيارة .
- تقرر القيام بالرحلة الى الغردقة على طائرة أخرى SU-GCY .

- نجم من جراء حدوث الواقعة كسر BRAKET الموجودة تحت CONNECTOR الطائرة

- قام مهندس الصيانة التابع لشركة مصر للطيران للصيانة والاعمال الفنية بتغيير SOCKET المثبت بالطائرة وأصبحت الطائرة صالحة لإستئناف رحلاتها بعد تأخير حوالى ثلاث ساعات من جراء الواقعة .
