التقرير الفني

عن واقعة احتكاك سلم الركاب التابع لشركة
مصر للطيران للخدمات الارضية بالباب رقم 1L
للطائرة المسجلة SU-BPX من طراز A320
التابعة لشركة ايركايرو أثناء استعدادها للقيام
برحلتها رقم MSC4001 المتجهة من مطار
برج العرب الى الكويت يوم ٢٠١٢/٦/١٩

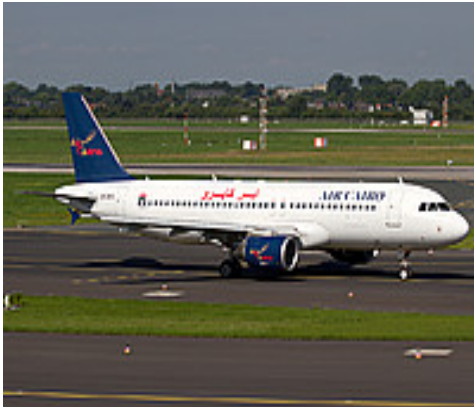
- قام الفني التابع لشركة ايركايرو المختص بمظهر كابينة الطائرة بالصعود على السلم وفتح باب الطائرة 1L الا انه لاحظ حركة حصيرة السلم الي اعلي مما تسبب في اصطدامها بأسفل باب الطائرة.
- نتج عن الإصطدام كسر فى المفصلة اليسري للباب رقم (DOOR ARM SUPPORT) 1L

- لحق بالطائرة تلف فى **DOOR IL ARM SUSPENSION BROKEN**

- ترى الإدارة العامة لتحقيق حوادث الطائرات أن سبب حدوث الواقعة المرجح يرجع إلى قيام الفني التابع لشركة ايركايرو السيد/ [REDACTED] حديث العمل بالشركة- بفتح باب الطائرة موضوع الواقعة رقم 1L قبل إتمام تثبيت سلم الركاب وتأمينه من سائقه متجاوزا إختصاصه في العمل كفى مظهر كابينه الطائرة الأمر الذى ترتب عليه اصطدام طبلية السلم بالباب رقم 1L مما تسبب في كسر DOOR ARM الخاص بالباب.

1 L DOOR ARM SUPPORT REPLACED ACC TO AMM REF: 52-11- 12-000-

001-A1 & 52-11-12-400-001-A1 & CABIN PRESSURIZATION LEAK TEST C/O

ACC TO AMM REF: 05-53-00-780-001-A01, FOUND OK.
