وزارة الطيران المدني
الإدارة المركزية للحوادث

التقرير الفني

عن واقعة دخول الطائرة المسجلة *SU-GCZ*
من طراز *B737-800* التابعة لشركة مصر للطيران
للخطوط الجوية في سحابة رعديّة في رحلتها
رقم *MSR875* القاهرة/لاجوس يوم ٢٠١٢/٧/١٣

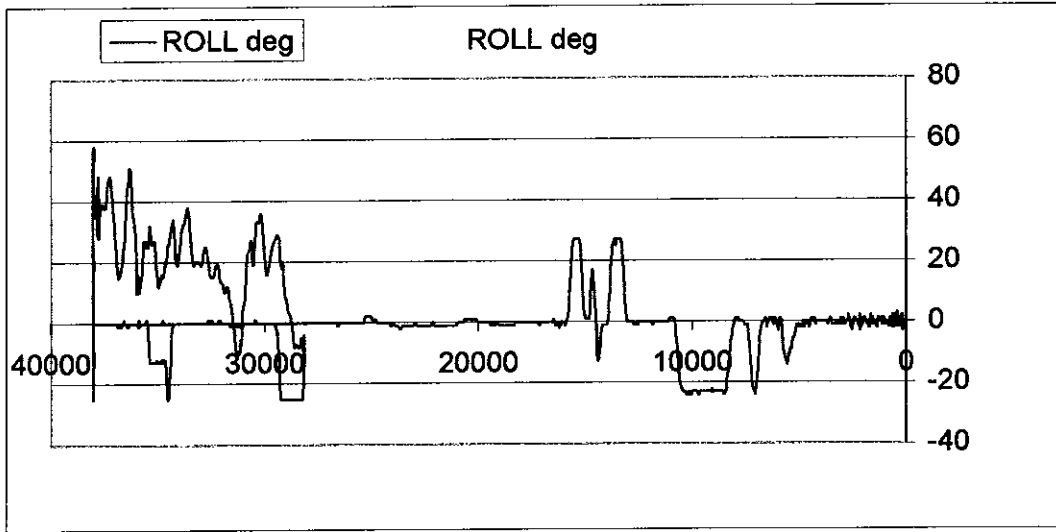
- تم تفريغ جهاز مسجل معلومات الطيران FDR الخاصة بالرحلة موضوع الواقعة وقد تلاحظ ما يلي :-
 - في الساعة ١٣ .٤ ٥٧ عالمي وعلى ارتفاع ٣٧٩٨١ قدم كانت زاوية الدوران للطائرة هي **BANK ANGLE =58 DEG**
 - في الساعة ١٣ .٦ ٤٨ عالمي وعلى ارتفاع حوالي ٣١ ٩٨١ قدم كان معدل هبوط الطائرة **RATE OF DESENT** هو ٥٩٤٩ قدم في الدقيقة وفي هذه الاثناء ظهرت رسالة تحذيرية **OVER SPEED WARNING** .
 - في الساعة ١٣ .٦ ٥٩ عالمي وعلى ارتفاع ٣١٢٠٧ قدم كانت سرعة الطائرة **MACH.N =0.842** .

• فيما يلي رسم بياني يوضح زاوية الدوران للطائرة **BANK ANGLE**

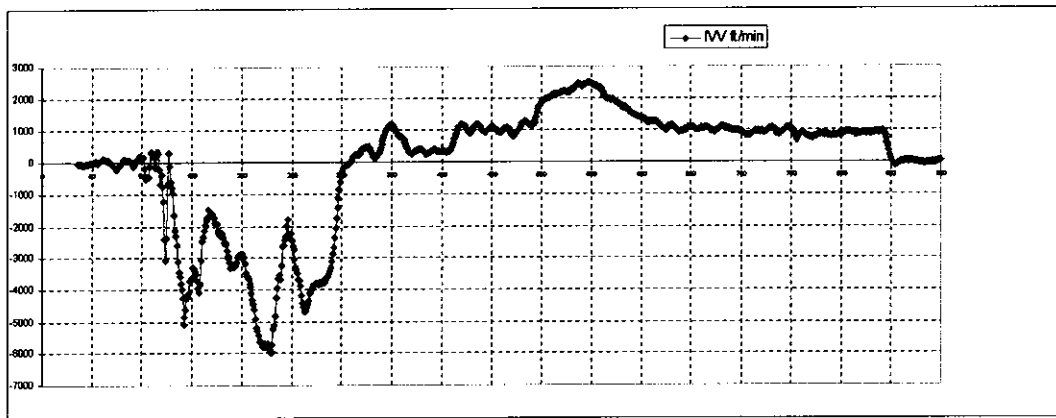
• فيما يلي رسم بياني يوضح معدل الهبوط والصعود للطائرة .

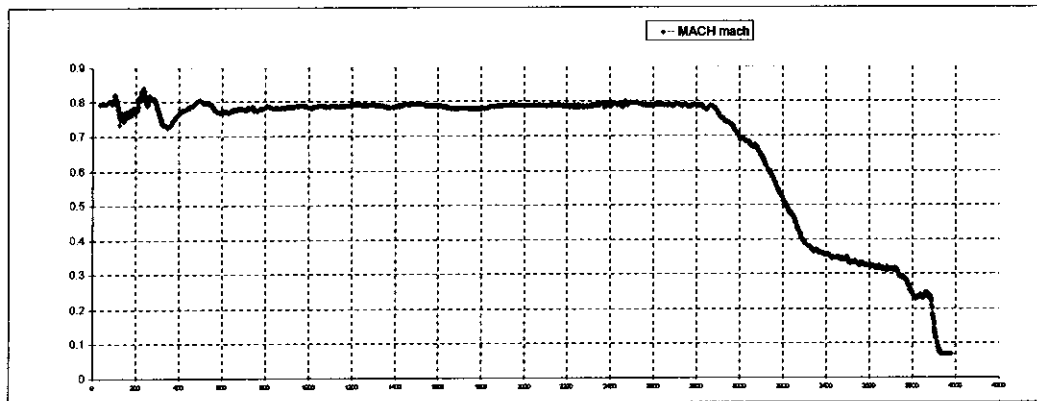
• فيما يلي رسم بياني يوضح سرعات الطائرة المختلفة .

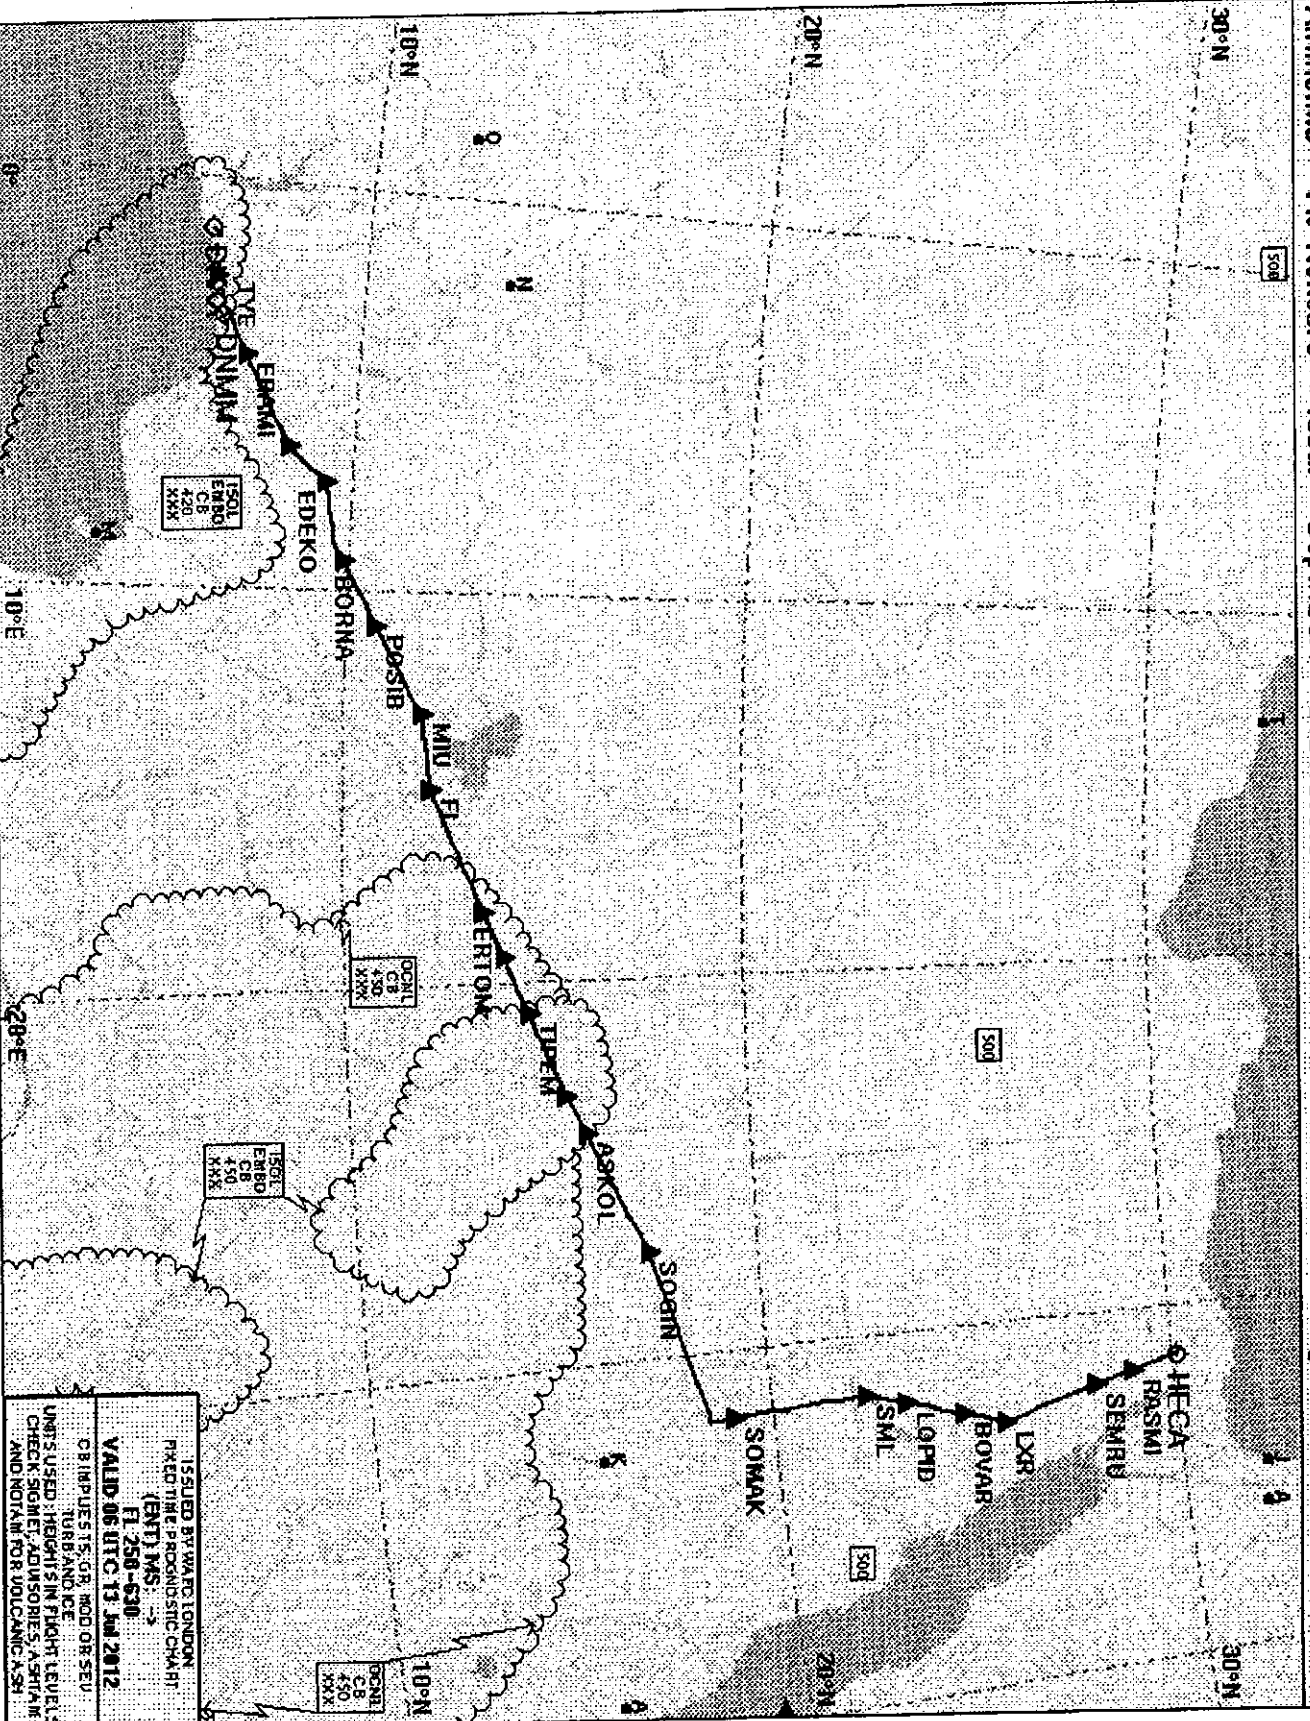
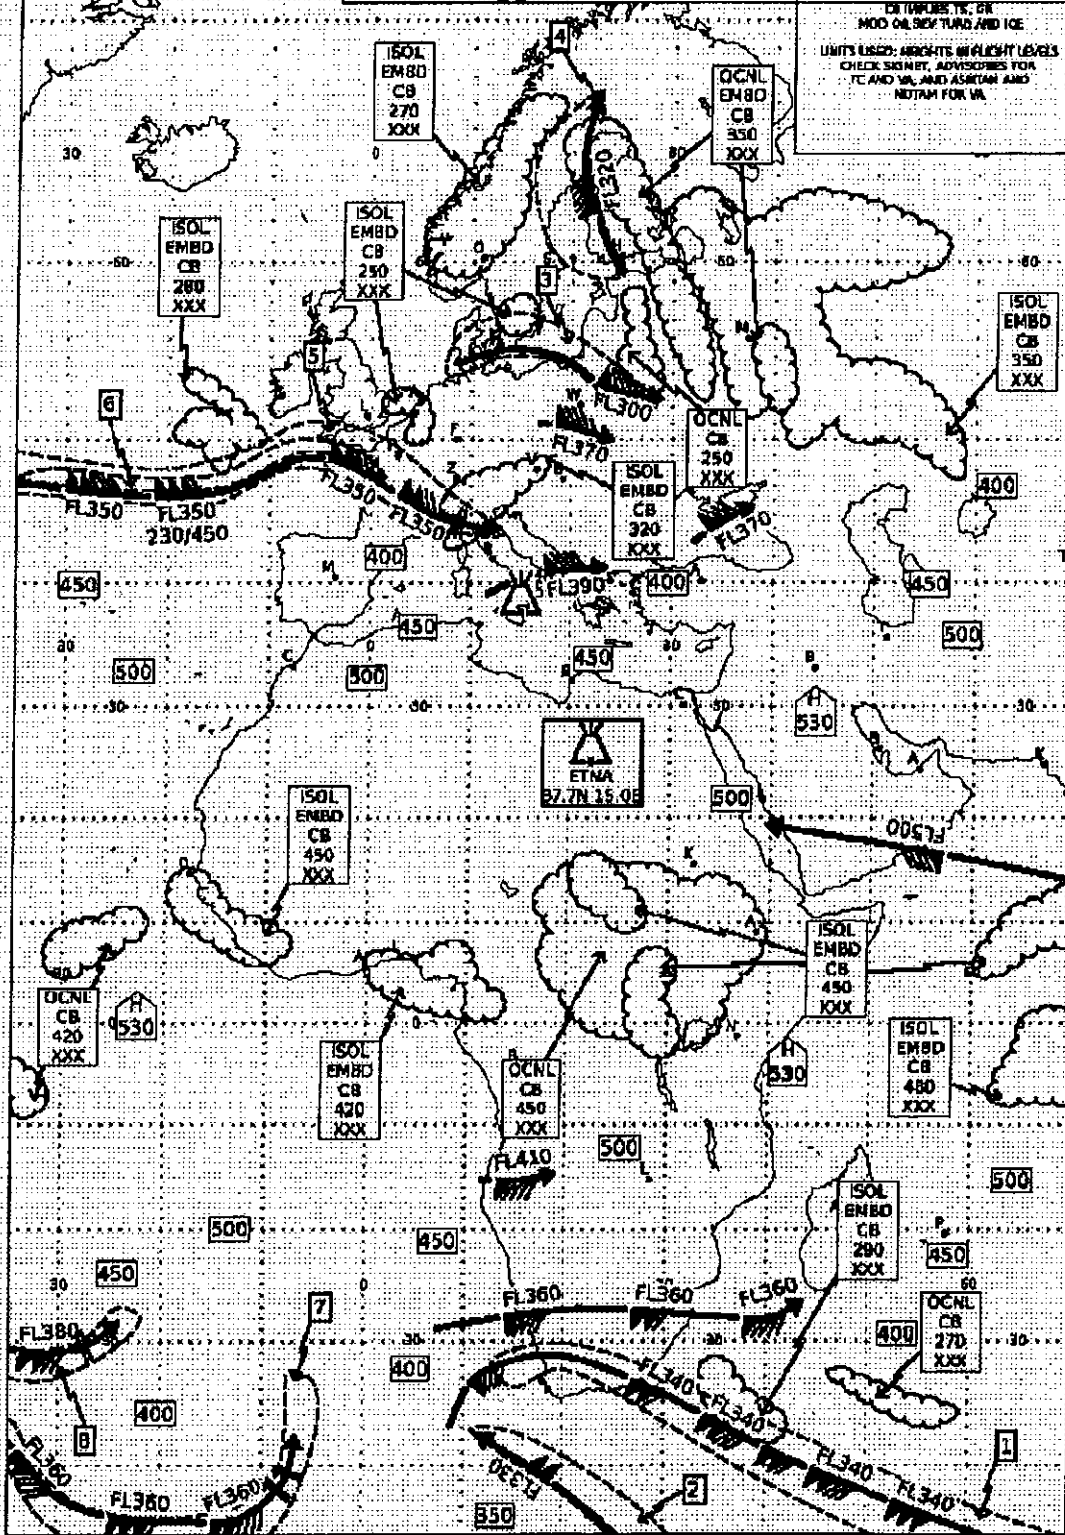
مرفق رقم (١)
خرائط الارصاد المرفقة بالرحلة

- كان هناك علي خرائط الارصاد المرفقة بالرحلة تنبؤ بوجود سحب رعدية بالمنطقة.
