التقرير الفني

عن واقعة تحرك وحدات التحميل ULDs بمخزن البضائع الخلفي AFT CARGO
COMPARTMENT من أماكنها مما أدى إلى كسر عدد ٢ من الأقفال بأرضية المخزن PARTIAL
LOAD STOPS للطائرة المسجلة SU-GDN من طراز B777-300 التابعة لشركة مصر للطيران
للخطوط الجوية خلال رحلتها رقم MSR912 القاهرة/دبي يوم ٢٠١٢/٨/٢٣

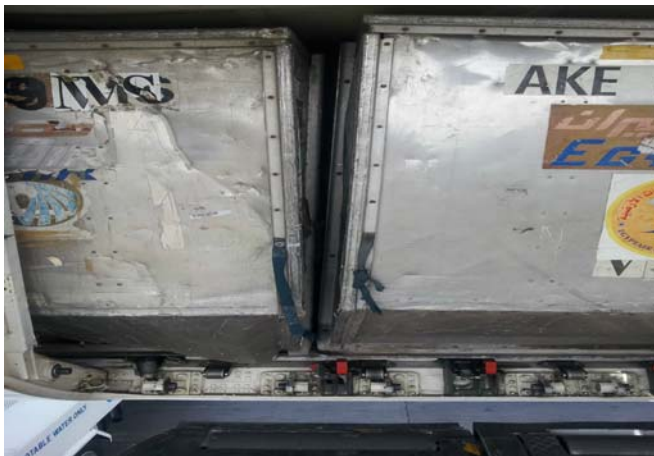
❖ كانت الحاويات تتحرك بحرية و لم تكن

مثبتة بالأقفال الموجودة في أرضية مخزن

العفش PARTIAL LOAD

.STOPS

❖ وجود كسر في عدد ٢ من أقفال أرضية

مخزن العفش TWO PARTIAL

LOAD LOCKS FOUND

.BROKEN

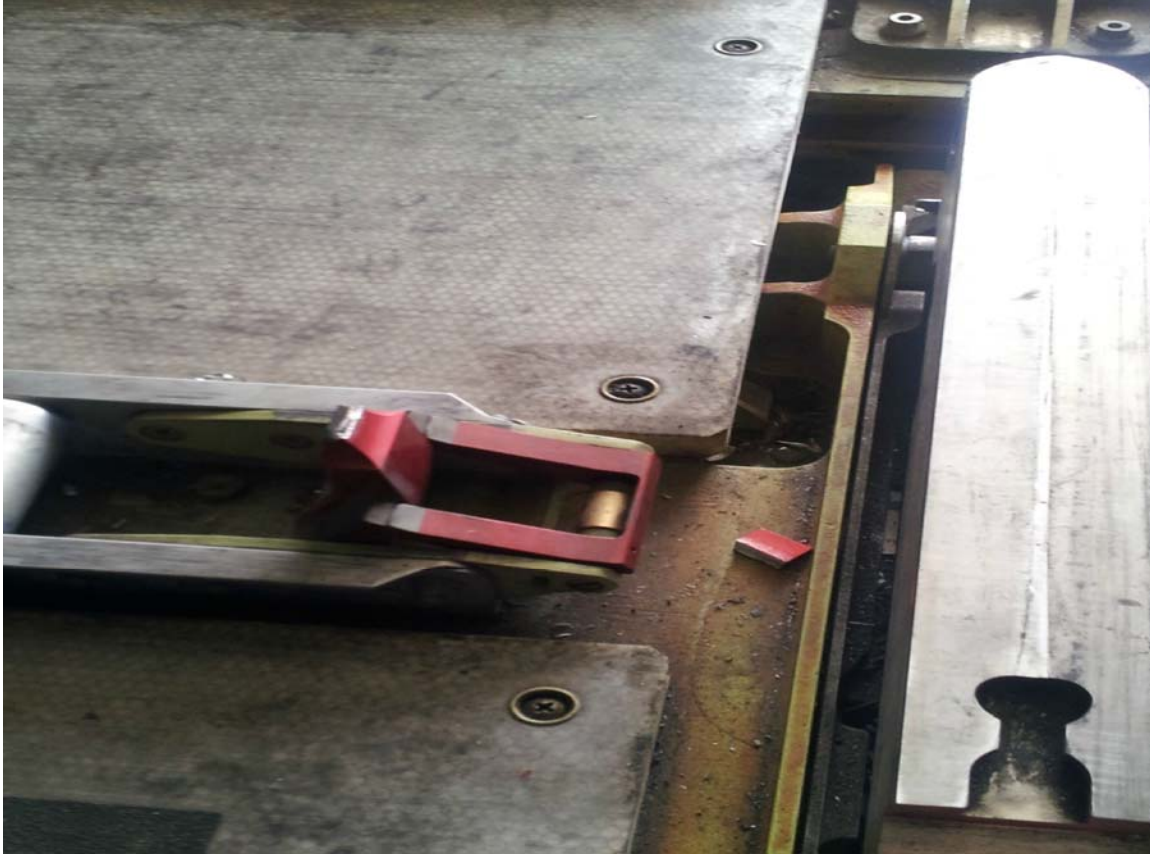
- كسر عدد ٢ من الأقفال الأرضية بمخزن البضائع من جراء الواقعة.

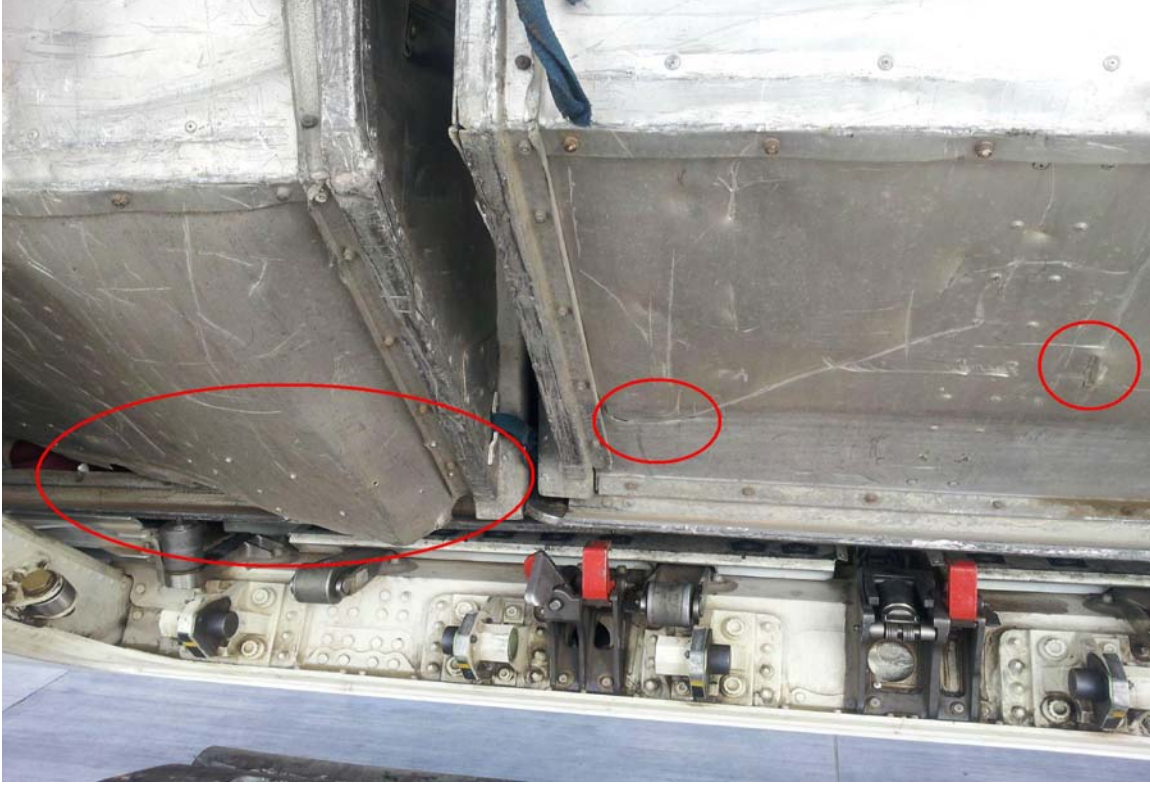
(١)

- حدث من جراء الواقعة و إصطدام الحاويات بعضها ببعض خدوش و فدوغ قطعية في جسم الحاويات الخارجي بالإضافة إلى بعض الإنبعاجات كما هو موضح بالصور التالية.

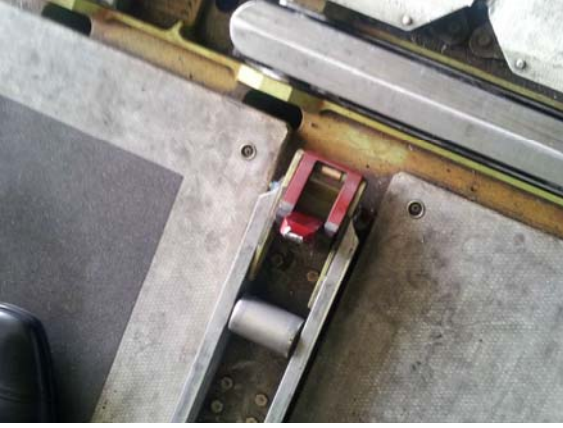
❖ أفاد أنه غالبا ما يري كسر في أطراف الأقفال الأرضية نتيجة الخلوص الموجود بين الوحدات و تلك

الأقفال الذي يسمح بحركة الوحدات كما أنه غالبا ما يري الوحدات منزلقة فوق بعضها البعض أثناء تفريغ حمولتها مما يصعب من مهمته.

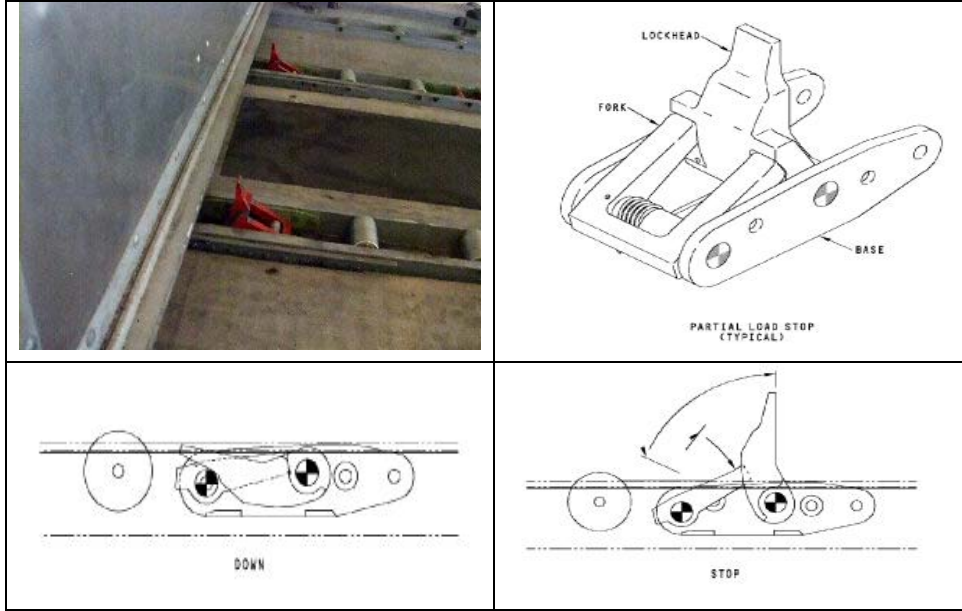
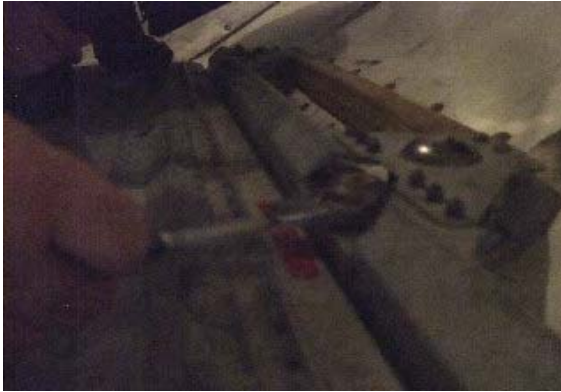
❖ تلاحظ وجود خلوص يصل إلى حوالى ١,٥ سنتيمتر بين سطح الباليت و القفل الجانبي SIDE

GUIDE مما يسمح بحركة الباليتات رأسيا تحت الأقفال و قد يسمح أيضا بإنزلاق وحدة فوق أخرى تحت القفل الجانبي.

- وجود خلوص يصل إلى حوالى ١,٥ سنتيمتر بين سطح الباليت و القفل الجانبي SIDE GUIDE مما يسمح بحركة الباليتات رأسيا برغم وجود الأقفال و قد يسمح أيضا بإنزلاق وحدة فوق أخرى تحت القفل الجانبي.

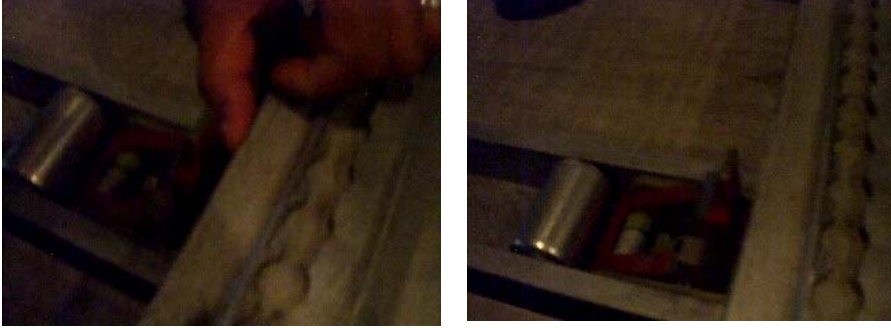
شكل رقم (١) الخلوص بعد رفع القفل على عدد معدة واحدة

❖ تلاحظ وجود خلوص CLEARANCE بين القفل الرأسي و نهاية وحدة التحميل يسمح بحركة وحدات التحميل أفقيا كما تلاحظ زيادة هذا الخلوص طرديا مع زيادة عدد وحدات التحميل (كما بالأشكال ١ و ٢ و ٣ الأتية) مما يسمح بحرية أكبر للوحدات في حالة تحميل عدد أكبر من الوحدات ULD و يسهل إنزلاقها فوق بعضها البعض و تحررها من الأقفال الجانبية أثناء مناورات الطائرة.

- وجود خلوص CLEARANCE بين القفل الرأسي و نهاية وحدة التحميل END STOP يسمح بحرية حركة وحدات التحميل أفقيا كما تلاحظ تراكم وزيادة هذا الخلوص طريبا مع زيادة عدد وحدات التحميل مما قد يسمح بحرية أكبر للوحدات في حالة تحميل عدد أكبر منها و يسهل إنزلاقها فوق بعضها البعض و تحررها من الأقفال الجانبية أثناء مناورات الطائرة.

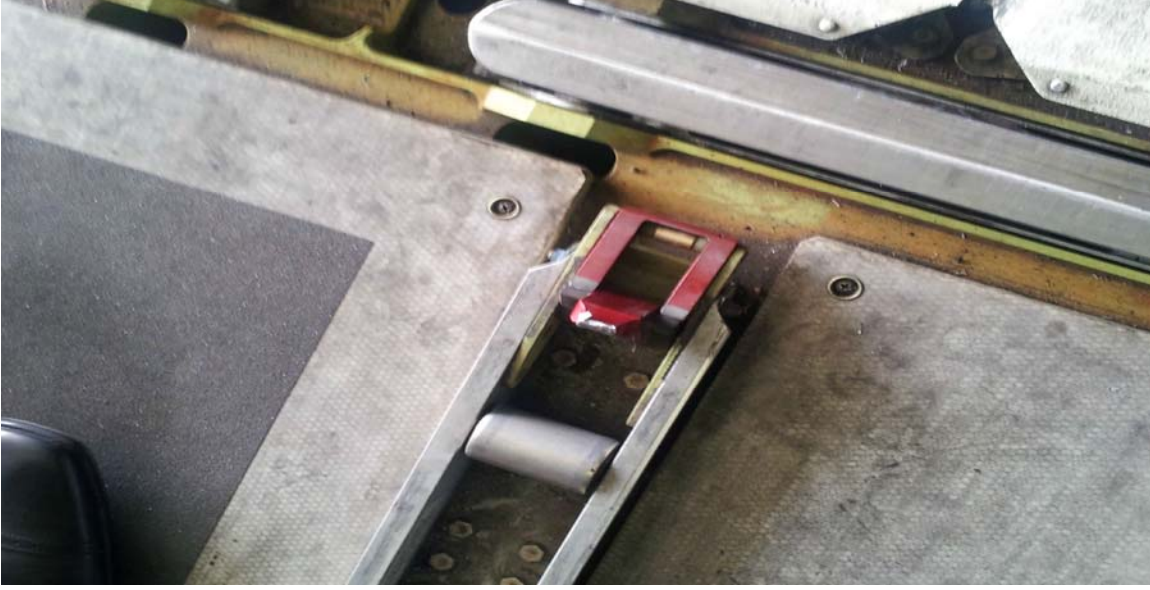
❖ تلاحظ وجود خلوص كبير بين المسطرة النهائية و آخر حاوية مما يسمح بحرية حركة كبيرة لوحدات التحميل خاصة خلال مناورات الطائرة.

١. في حالة إستخدام وحدات التحميل من النوع PLA و PMA يتم تجنب وضعها عند أماكن التلامس مع الأقفال النهائية END STOPS أو الأقفال الأرضية PARTIAL LOAD STOPS و تجنب وضع أكثر من PLA أو PMA على التوالي .
٢. قيام قطاع السلامة و الجودة بعمل مراجعة شاملة على منظومة التدريب بشركة مصر للطيران للخدمات الأرضية.
