التقرير الفني

عن واقعة تغيير المحرك رقم ٢ للطائرة المسجلة SU-GBJ
من طراز B737-500 التابعة لشركة مصر للطيران
للخطوط الجوية بعد عودتها من مطار الخرطوم
في رحلتها رقم MSR858 الخرطوم/القاهرة
يوم ٢٠١٢/٩/١٦ .

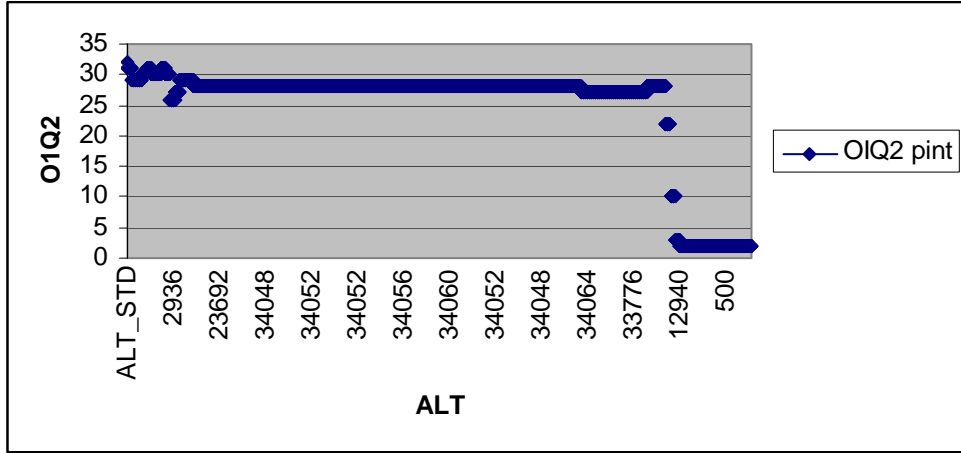
- تم تفرغ جهاز مسجل معلومات الطيران FDR الخاصة بالرحلة موضوع الواقعة وقد تلاحظ ما يلي :-
 - فى الساعة ٣٦ ٢٦ ٠٩ عالمي تم اقلاع الطائرة وكانت قراءة كمية الزيت (OIL QUANTITY) للمحرك رقم ١ هي: 29 PINT والمحرك رقم ٢ هي: 30 PINT .
 - فى الساعة ٤٠ ١٨ ١١ عالمي وعلي ارتفاع حوالي 19000 و 788 قدم تم تسجيل اول نقص في كمية الزيت للمحرك رقم ٢ وكانت حوالي 22 PINT وكانت %36.4 = N12 .
 - فى الساعة ٤٥ ١٩ ١١ عالمي وعلي ارتفاع حوالي 16000 و 952 قدم تم تسجيل ثاني نقص في كمية الزيت للمحرك رقم ٢ وكانت حوالي 10 PINT وكانت %35 = N12 .
 - فى الساعة ٤٩ ٢٠ ١١ عالمي وعلي ارتفاع حوالي 14000 و 504 قدم تم تسجيل ثالث نقص في كمية الزيت للمحرك رقم ٢ وكانت حوالي 3 PINT وكانت %52.1 = N12 .
 - فى الساعة ٥٣ ٢١ ١١ عالمي وعلي ارتفاع حوالي 12000 و 784 قدم تم تسجيل رابع نقص في كمية الزيت للمحرك رقم ٢ وكانت حوالي 2 PINT وكانت %34.6 = N12 واستقرت كمية الزيت للمحرك رقم ٢ علي قيمة 2 PINT حتى هبطت الطائرة .

- فيما يلي رسم بياني لمعدل نقصان كمية الزيت للمحرك رقم ٢ .

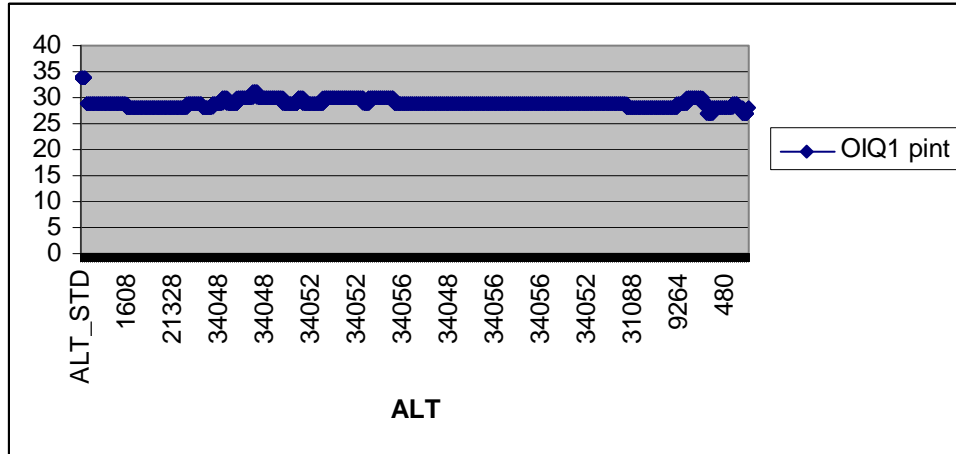
- فيما يلي رسم بياني لكمية الزيت للمحرك رقم ١ .

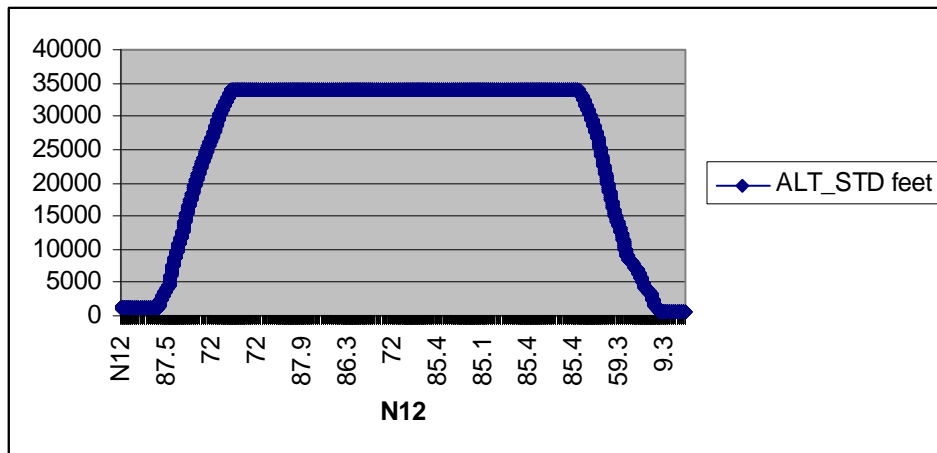
- فيما يلي رسم بياني يوضح قيمة N12 للمحرك رقم ٢ مع الارتفاع .

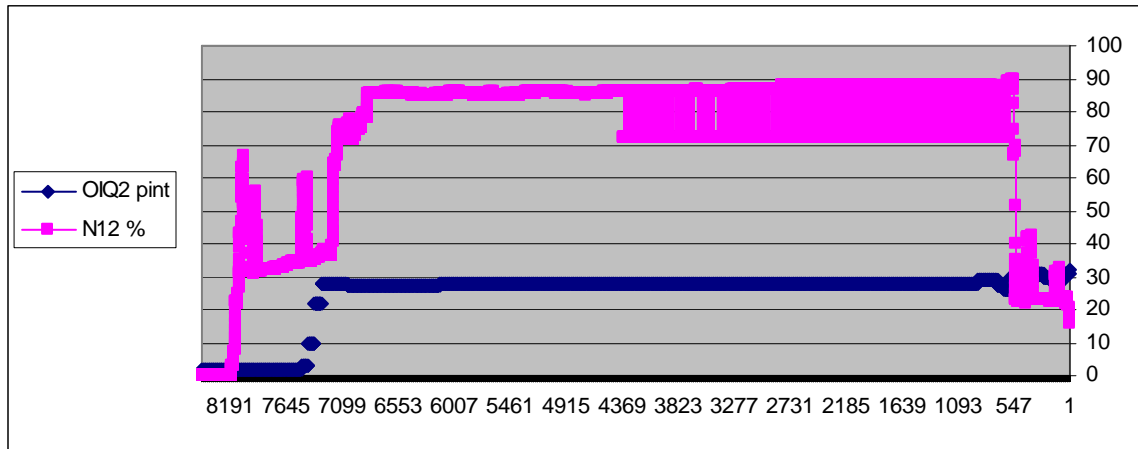
- فيما يلي رسم بياني يوضح العلاقة بين O1Q2 و N12 للمحرك رقم ٢ .
