وزارة الطيران المدني
الإدارة المركزية للحوادث

التقرير الفني

عن واقعة إصطدام سيارة الكترنج رقم ٦٥ التابعة لشركة مصر للطيران
للخدمات الجوية بجسم الطائرة المسجله SU-GBB من طراز A320
التابعة لشركة مصر للطيران للخطوط الجوية اثناء تجهيزها على موقع G5
للقيام برحلتها رقم MSR829 القاهرة/طرابلس بمطار القاهرة يوم ٢٠١٢/٩/٢١

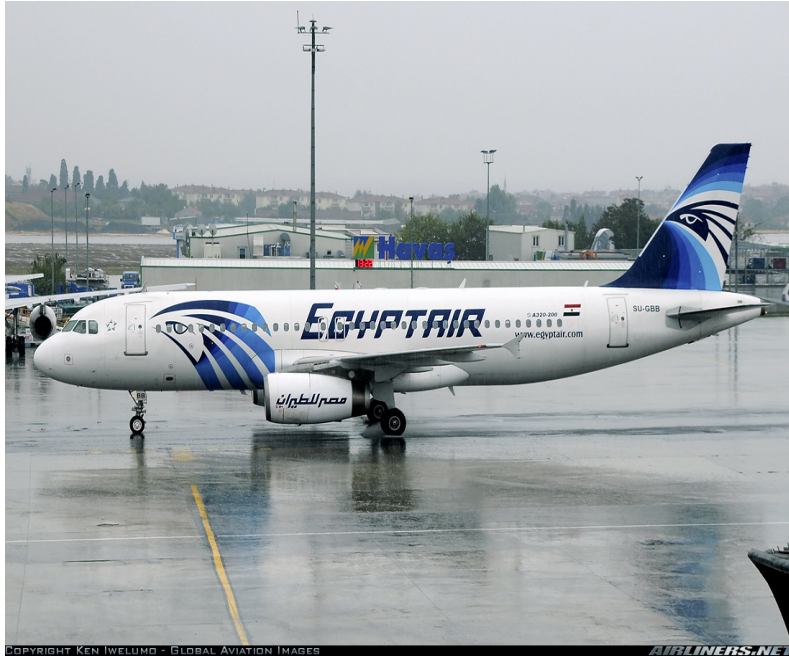
- في حوالي الساعة ٠٨٠٥ .
محلّى يوم ٢٠١٢/٩/٢١
كانت الطائرة المسجله SU-
GBB من طراز A320
التابعة لشركة مصر للطيران
للخطوط الجوية و الإقليمية
تستعد للقيام برحلتها رقم
MSR829 القاهرة/طرابلس .
- أثناء تموين سيارة الكترنج
للطائرة بالأغذية المطلوبة
للرحلة على الباب 2R
بالموقع G5 إصطدمت الدرفة
الجانبية للطبليّة بجسم الطائرة
مما أدى إلى إنبعاج في

السطح الخارجي لجسم الطائرة خلف باب التموين 2R .

- إنبعاج بجسم الطائرة خلف باب التموين 2R.

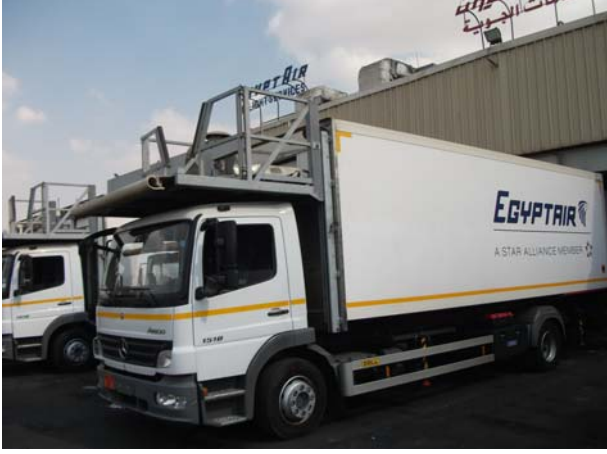
- سيارة الكترنج من طراز مرسيدس رقم ٦٥ التابعة لشركة مصر للطيران للخدمات الجوية.
