وزارة الطيران المدني  
الإدارة المركزية للحوادث  
\*\*\*\*\*

## التقرير الفني

عن واقعه اصطدام سيارة التموين بالوقود رقم  
٤٦٨٠ التابعة لشركة مصر للبترول بالمحرك الأيمن  
للطائرة المسجلة SU-GDL من طراز B777-300  
التابعة لشركة مصر للطيران للخطوط الجوية أثناء  
تجهيزها للقيام برحلتها رقم MSR777 القاهرة / لندن  
يوم ٢٠١٢/١٠/٢

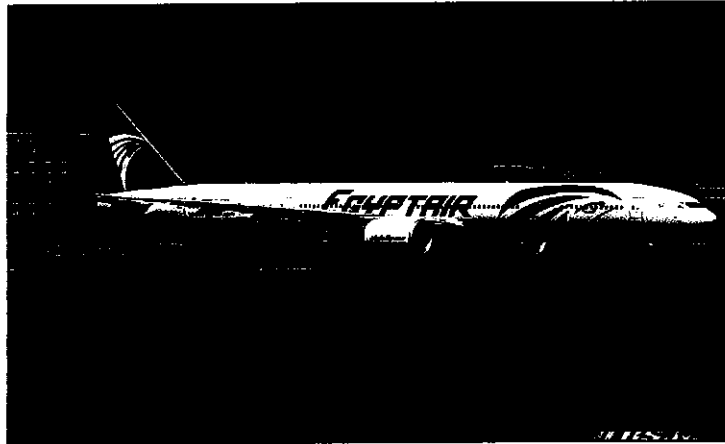
- في الساعة ٠٨٤٠ يوم ٢٠١٢/١٠/٢ توجهت سيارة التموين بالوقود رقم ٤٦٨٠ (وحده تموين ثابتة) والتابعة لشركة مصر للبتروول إلى مكان توقف الطائرة المسجلة SU-GDL من طراز B777-300 التابعة لشركة مصر للطيران للخطوط الجوية بمبنى الركاب رقم (٣) TERMINAL 3 بمطار القاهرة لتموينها بالوقود استعدادا للقيام برحلتها رقم MSR777 والمتجهة إلى مطار لندن
