وزارة الطيران المدني
الإدارة المركزية للحوادث

التقرير الفني

عن واقعه اصطدام عربيه المعوقين رقم "٢٠" التابعة للشركة المصرية
لخدمات الطيران EAS بأسفل الباب 2R للطائرة المسجلة
9KADE من طراز B737/400 التابعة للخطوط الجوية الكويتية اثناء تجهيزها
للرحلة رقم KAC542 المتجهة للكويت بمطار القاهرة على الموقع رقم ١٩
يوم ٢٠١٢/١٠/٧

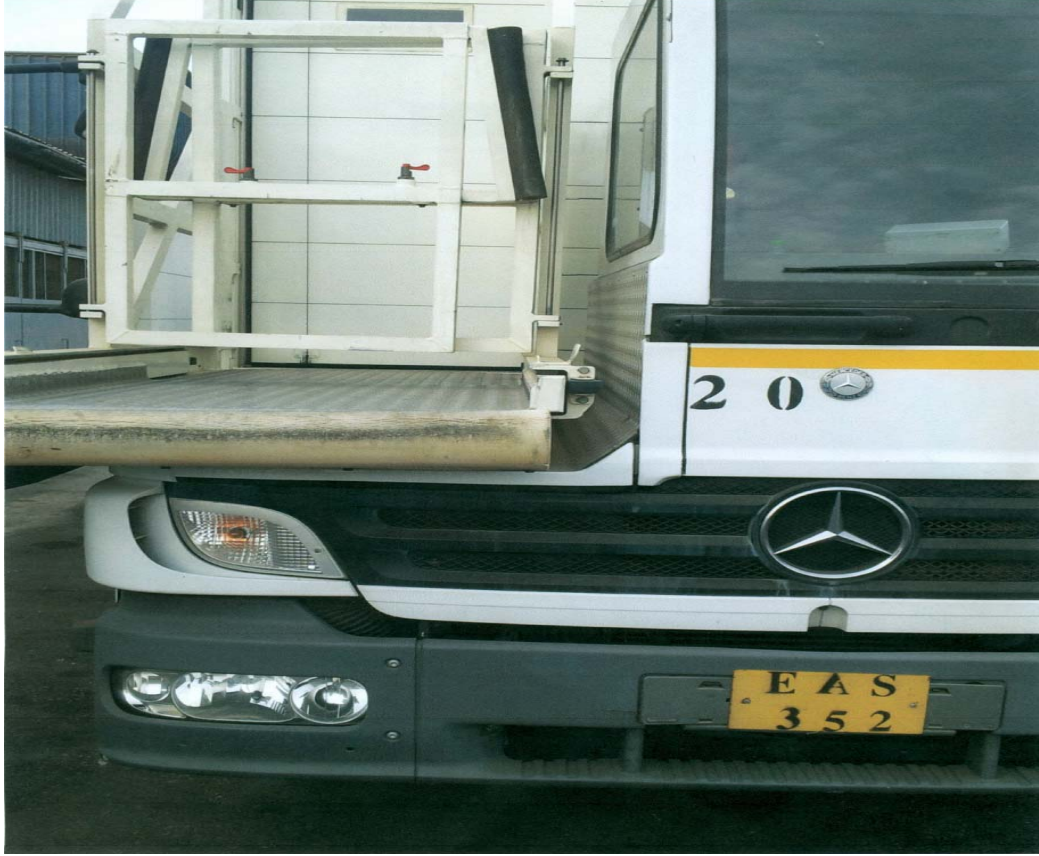
- فى حوالى الساعة ١٤٢٥ محلى يوم ٢٠١٢/١٠/٧ كانت الطائرة المسجلة 9KADE من طراز B747 التابعة للخطوط الجوية الكويتية متوقفة على الموقع رقم ١٩ بمطار القاهرة لتجهيزها للقيام بالرحلة رقم KAC542 المتجهة الى الكويت
- فى حوالى الساعة ١٤٣٠ محلى نفس اليوم توجه السائق/ [REDACTED] بعريه المعوقين رقم "٢٠" التابعة للشركة المصرية لخدمات الطيران EAS الى الموقع رقم ١٩ بمطار القاهرة لخدمة الطائرة موضوع الواقعة.
- قام سائق عربيه المعوقين بتنزيل الركاب المستقلين لسيارة المعوقين من على الطائرة وكان عددهم خمسة افراد .
- بعد انتهاء السائق من تنزيل الركاب نزل بالحصيرة الخاصة بـ عربيه المعوقين رقم ٢٠ و تلى ذلك قفل باب الطائرة 2R عن طريق الضيافه .
- عند قيام السائق بإنزال الحصيرة حدث احتكاك بين الحصيرة والطائرة من الناحيه اليسرى
- نتج عن احتكاك الحصيرة الخاصة بعريه المعوقين بالطائرة حدوث فدغ فى الناحيه اليمنى اسفل باب الطائرة 2R بجوار الجناح الايمن بحوالى ٥سم X ٥سم .
- تم ابلاغ المهندس المرافق للطائرة بما حدث .

- قام مهندس الصيانة باستدعاء الطاقم الفني التابع للخطوط الجوية الكويتية للقيام بعمل الاصلاح اللازم حيث قامو بعمل STRUCUER REPAIR واصبحت الطائرة صالحة للطيران .

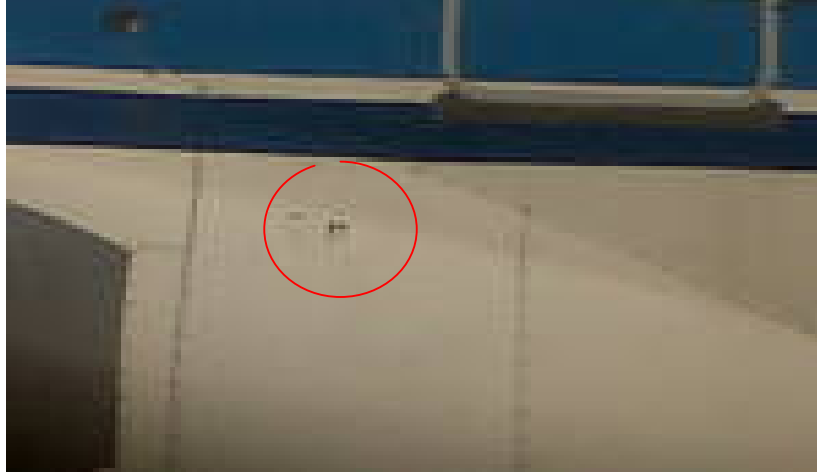
- حدث فذغ فى الناحية اليمنى أسفل باب الطائرة 2R بجوار الجناح الايمن حوالى ٥سم X ٥سم .

- يرى ان ذلك حدث نتيجة خطأ بالضغط على مفتاح نزول الكابينة الخلفية بدلا من الضغط على مفتاح للم الحصيرة
- حدث احتكاك طرف الشمال للحصيرة بجسم الطائرة مما احدث فدغا فى الناحية اليمنى اسفل باب الطائرة R2 بجوار الجناح الايمن بحوالى ٥سم X ٥سم .

- ترى الإدارة العامة لتحقيق حوادث الطائرات ان سبب الواقعة المرجح يرجع الى خطأ سائق عربة المعوقين رقم "٢٠" (هاى كاب) التابعة للشركة المصرية لخدمات الطيران EAS لقيامه بالضغط على مفتاح نزول الكابينة الخلفية بدلا من الضغط على مفتاح لم الحصيرة اولاً مما أدى الى عدم لم الحصيرة بصورة صحيحة الامر الذى أدى الى احتكاك الحصيرة بجسم الطائرة وحدث الواقعة .

- كانت الطائرة صالحة للطيران قبل حدوث الواقعة .
- كانت متوقفة على الموقع رقم "١٩" بمطار القاهرة (Terminal 1) بطريقة صحيحة .
- لحق بالطائرة تلف عبارة عن فدغ فى الناحية اليمنى اسفل باب الطائرة R2 بجوار الجناح الايمن حوالى ٥ سم ٥x سم .
- تم عمل STRUCTURE REPAIR للطائرة كاجراء لاصلاح ماسببته الواقعة .
- تم القيام بالرحلة بعد الاصلاح متجهه الى الكويت بتأخير قدره ساعتين .

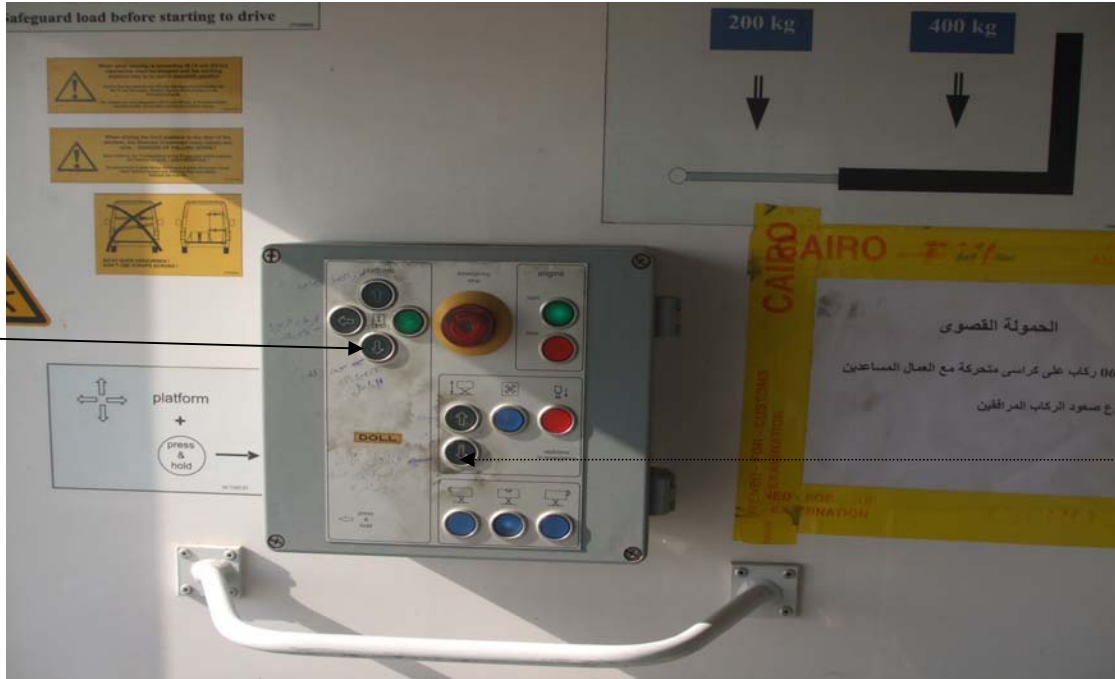
اللوحة الخاصة بالتشغيل الموجودة في الكابينة الخلفية للسيارة هي كالصورة التالية:

- بعد انتهاء السائق من تنزيل الركاب نزل بالحصيرة الخاصة بسيارة نقل المرضى (المعوقين)
- تلى ذلك قفل باب الطائرة 2R عن طريق الضيافة.
- عند قيام السائق بانزال الحصيرة حدث احتكاك بين الحصيرة والطائرة من الناحية اليسرى .
- ذكر سائق سيارة المرضى (المعوقين) ان الاحتكاك حدث نتيجة خبطة بالضغط على مفتاح نزول الكابينة(١٨) الخلفية بدلا من الضغط على مفتاح لم الحصيرة اولاً(١٦) .
