وزارة الطيران المدني  
الإدارة المركزية للحوادث

### التقرير الفني

عن واقعة اصطدام سيارة التواليت رقم (١٧) التابعة للشركة  
المصرية لخدمات الطيران EAS بالجانب الايمن من مقدمة الطائرة  
المسجلة 5A-WAC من طراز B737-400 التابعة لشركة  
البراق للنقل الجوي أثناء استعدادها للقيام برحلتها رقم  
BRQ134 المتجهة من مطار برج العرب الى بني غازي

يوم ٢٠١٢/١١/٣

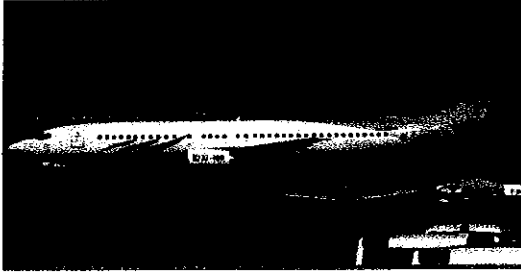
- أثناء قيام السائق / [REDACTED] سائق سيارة التواليت رقم (١٧) التابعة للشركة المصرية لخدمات الطيران EAS بتثبيت خرطوم عربة التواليت تحركت السيارة واصطدمت بجسم الطائرة مما تسبب فى حدوث فذغ طوله ٢٠سم وعرضه ٧سم .
- قام مهندس الصيانة التابع لشركة مصر للطيران للصيانة والاعمال الفنية والتي تقدم خدمة الصيانة لطائرات شركة البراق للنقل الجوي بمطار برج العرب بالكشف على الطائرة حيث لاحظ وجود فذغ افقى طوله ٢٠سم وفذغ رأسي طوله ٧سم وعلى اثر ذلك قام بعمل STRUCTURE REPAIR واصبحت الطائرة صالحة للطيران .
- فى الساعة ١١٠٠ محلى يوم ٢٠١٢/١١/٥ اقلعت الطائرة للقيام برحلتها متجهة الى مطار بنى غازي.
