وزارة الطيران المدني
الإدارة المركزية للحوادث

التقرير الفني

عن واقعة انفجار صمام الامان للاربع عجلات الرئيسية
لطائرة المسجلة **SU-TCD** من طراز **A321**
التابعة للشركة المصرية العالمية للطيران بعد
الهبوط في مطار جدة قادمة من مطار برج
العرب في رحلتها رقم **LMU901** يوم ٢٠١٣/٥/٩

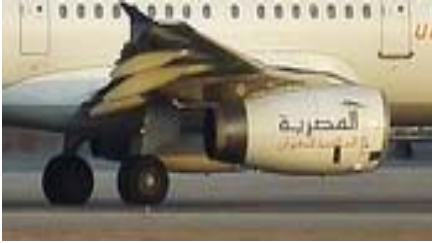
- انفجار صمام الامان للاربع عجلات الرئيسية للطائرة.

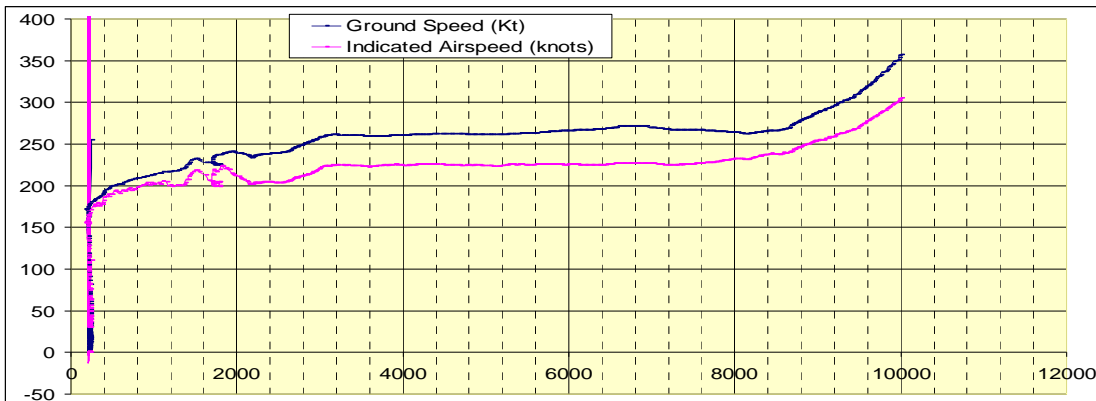
٣. كانت العلاقة بين الـ IAS & GS بينها الجدول والرسم

Radio	GS-IAS	تقريبية كالاتي :-
Altitude		
2000	30	- علي ارتفاع 2000 ft تعرضت الي TailWind = 30 kt .
1000	16	- علي ارتفاع 1000 ft تتعرضت الي TailWind=16 kt .
500	11	- علي ارتفاع 500 ft تتعرضت الي TailWind= 11 kt .
0	8

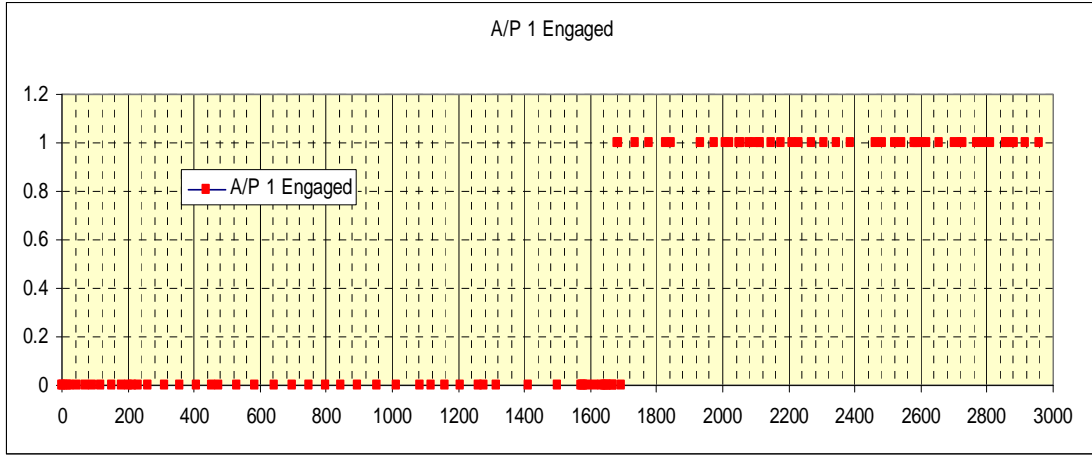
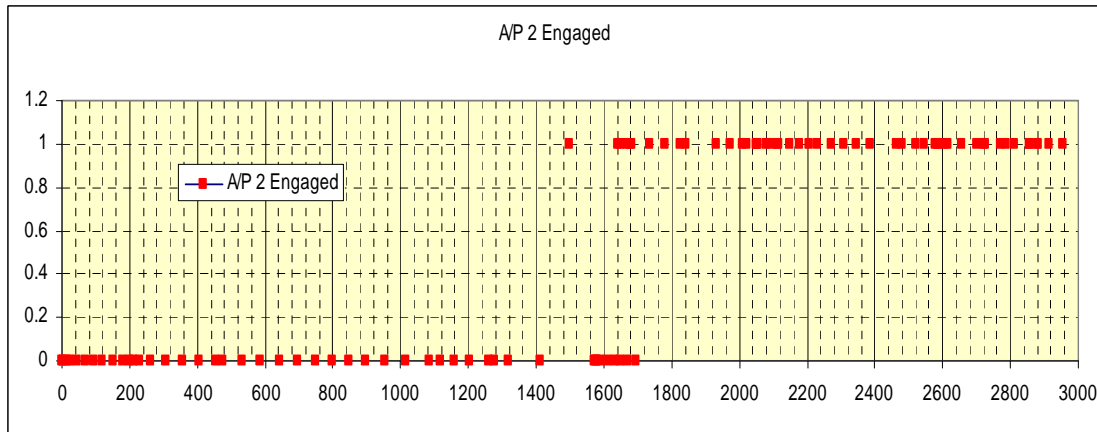
٤. بدراسة العلاقة بين AP1,P2 و RADIO ALTITUDE تبين ان AP1&AP2 كان وضعهم ENGAGED حتي ارتفاع 1679 FT ثم اصبح وضعهم DISENGAGED و علي ارتفاع 1650 FT كان وضع AP2 -ENGAGED ثم في نفس اللحظة اصبح DISENGAGED حتي هبطت الطائرة كما هو مبين بالجدول والرسم البياني التاليين :-

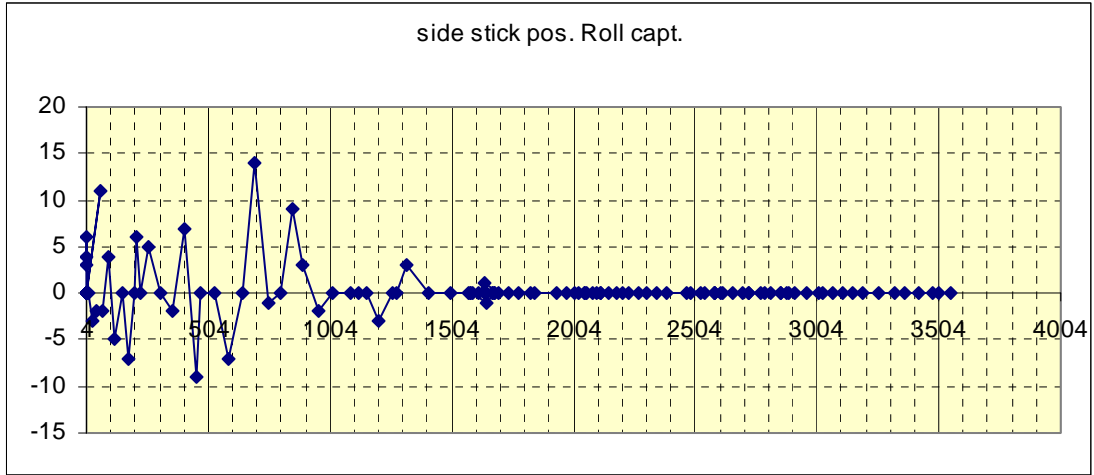
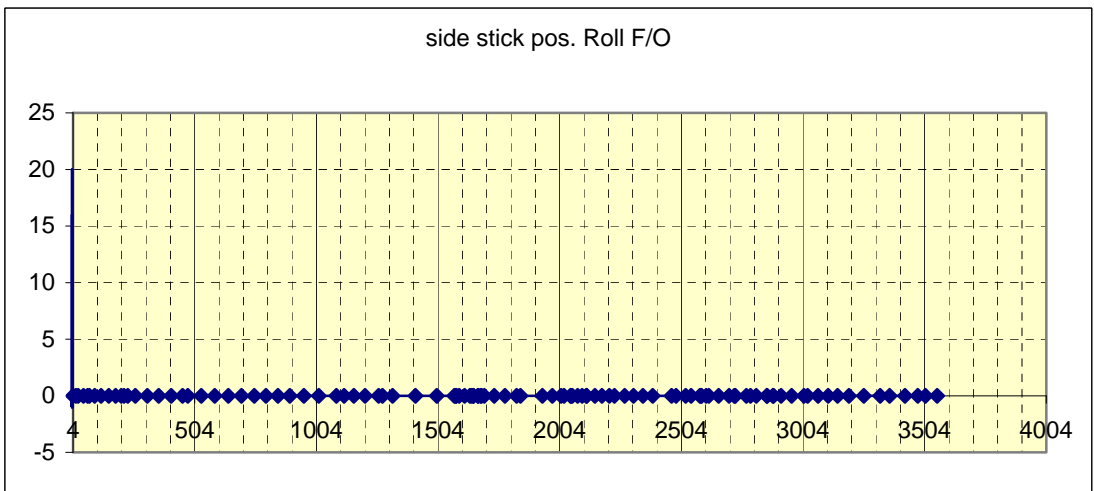
٥. من العلاقة بين SIDE STICK POS(ROLL CAPT & ROLL F/O) تبين ان الطائرة كانت مع الطيار المساعد ثم بداية من ارتفاع 1649 FT كان قائد الطائرة معه SIDE STICK حتي هبوطها كما هو مبين بالجدول والرسم البياني التاليين :-

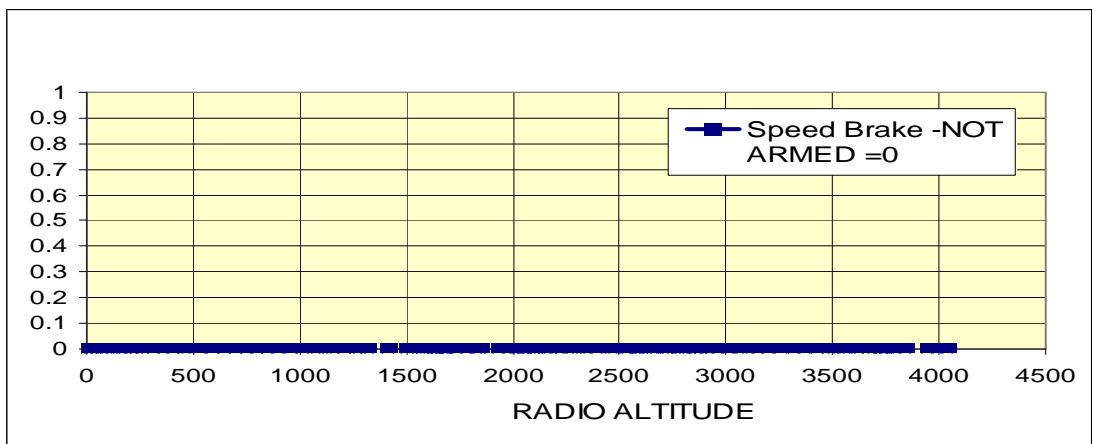
٦. بمراجعة العلاقة بين **RADIO ALTITUDE & SPEED BRAKE** تبين انه لم يتم عمل **SPOILER ARMED** عند اجراء **LANDING CHECKLIST** وبالتالي لم يحدث **GROUND SPOILERS DEPLOYMENT**

- لم يتم عمل **SPOILERS ARMED** او يتأكد من عملها ولم يستخدم **THRUST REVERSER** عند الهبوط .

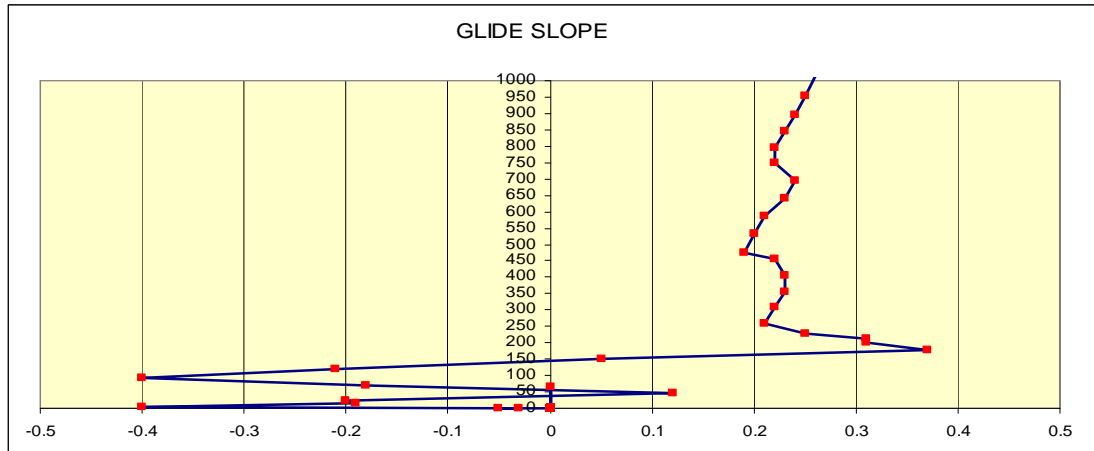
٧. بدراسة العلاقة بين **RAD ALTITUDE & GLIDE SLOPE** تبين ان اقصى انحراف للطائرة عن الـ **GLIDE SLOPE** يتراوح بين (± 0.4 dot) علي ارتفاع تقريبا ١٥٠ قدم .

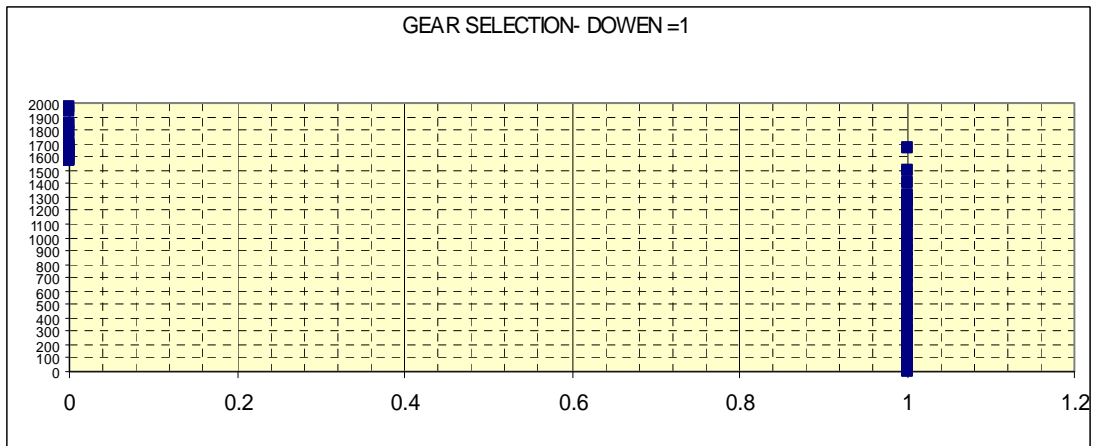
٨. بدراسة العلاقة بين الـ **RADIO ALTITUDE & GEAR SELECTION** تبين انه تم عمل **GEAR DOWEN** عند ارتفاع **1600 FT**

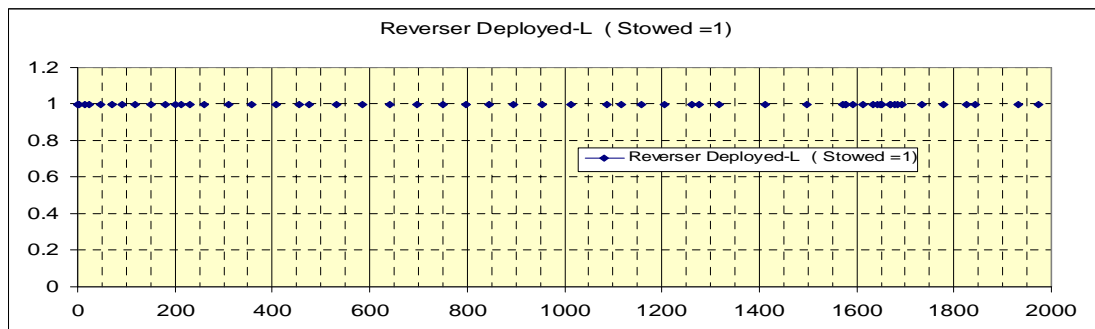
REVERSER DEPLOYED -L

٩. بمراجعة استخدام عاكس الدفع **THRUST REVERSER** تبين انه لم يتم استخدام الـ **THRUST REVERSER** وذلك بعد ملامسة الممر.

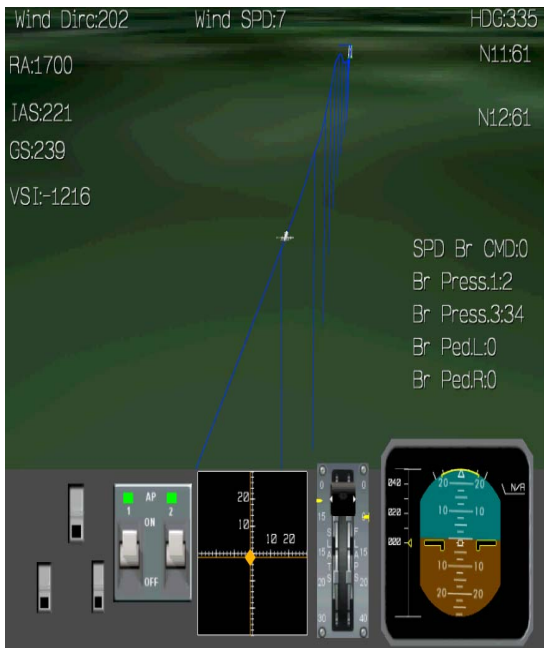
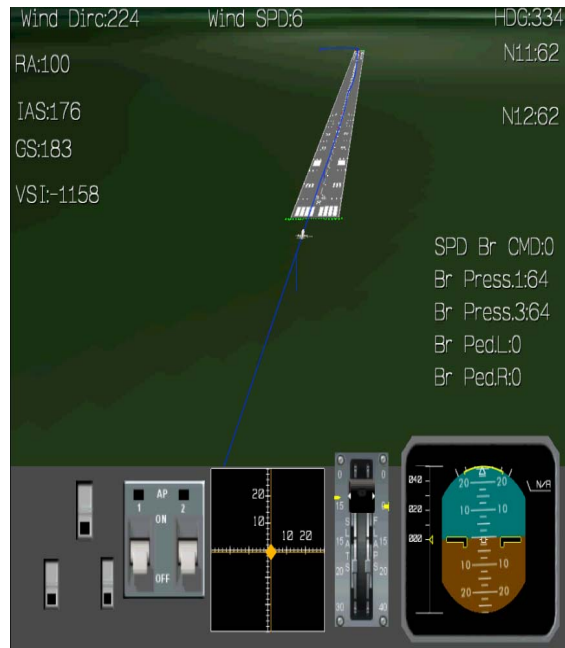
١١. تم عمل تمثيل حركي (ANIMATION) لطائرة الواقعة من المعلومات المسجلة بجهاز مسجل بيانات الرحلة FDR بواسطة معمل تحليل معلومات الطيران بالادارة المركزية للحوادث كما هو موضح بالصورة الاتية
