وزارة الطيران المدني
الإدارة المركزية للحوادث

التقرير الفني

عن حادث اصطدام جرار العفش رقم ٢٤٢
التابع لشركة مصر للطيران للخدمات الارضية بأحد
العمال مما ادى الى وفاته وذلك أثناء تجهيز لخدمة الطائرة
المسجلة SU-GCD من طراز A320 والتابعة لشركة مصر للطيران
للخطوط الجوية القادمة من تونس رحله رقم MSR844 على الموقع F3
بمطار القاهرة
يوم ٢٠١٣/٥/١٨

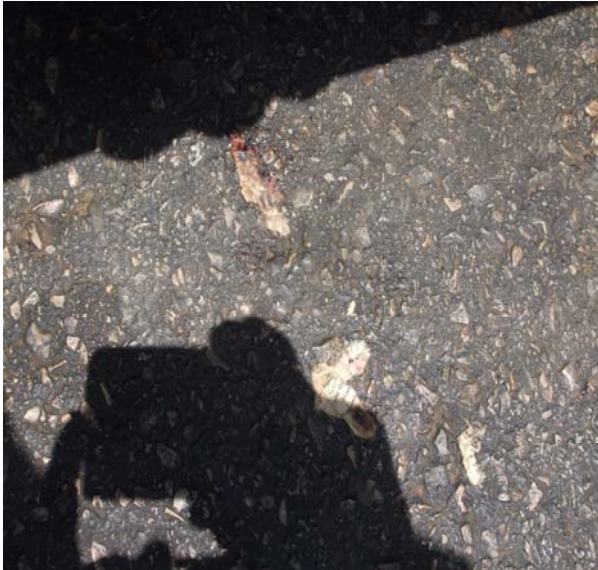
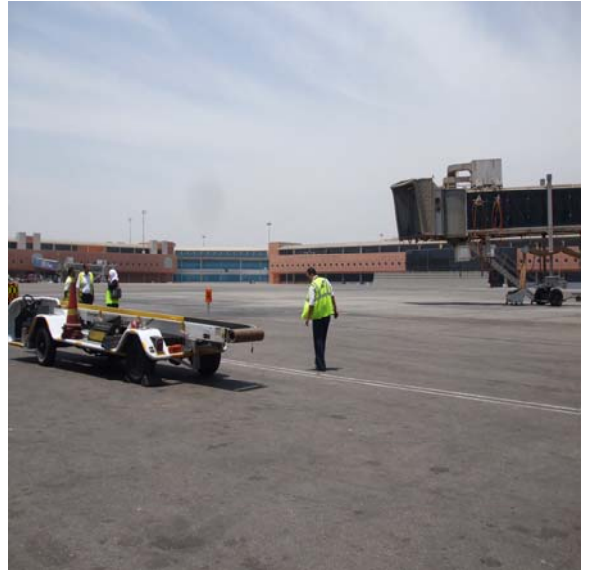
١-١٢-١ موقع الحادث .

- وقعت الحادثة على حافة الخط الاحمر المحيط بموقع الطائرات F3 بعيدا عن مكان توقف الطائرة .
- وجود اثار دماء مختلطة بورق جرائد كان السائق المتوفى مغطى بها عقب وقوع الحادث .

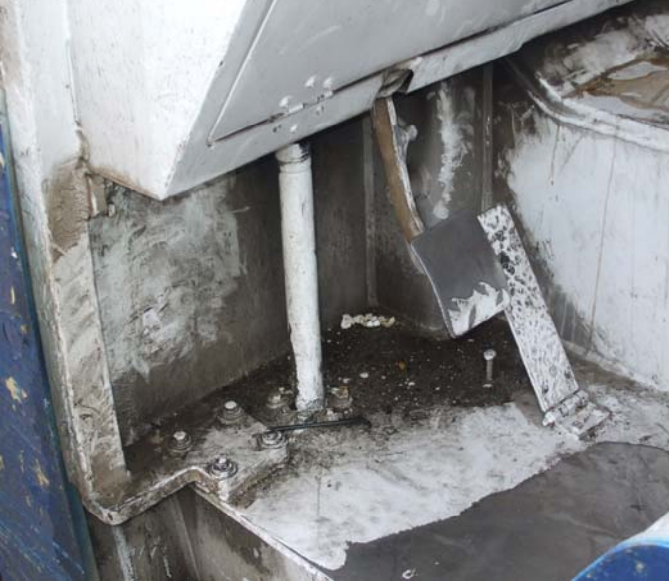
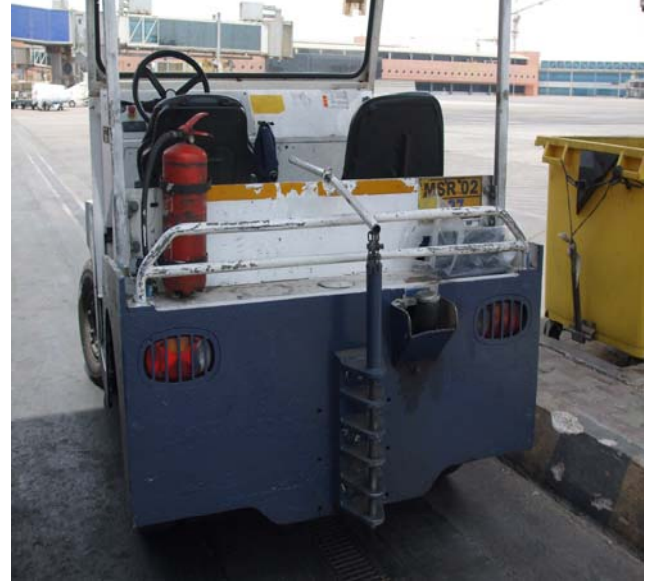
• ١٢-١-٢ الجرار رقم ٢٤٢

- كان الجرار متحفظا عليه بواسطة النيابة وتمت معاينته ظاهريا من لجنة التحقيق حيث تلاحظ ما يلي :-
- عدم وجود أى تلفيات بالجرار من جراء الحادث .
- وجود اثار اترية وزيت عليه .
