التقرير الفني

عن واقعة اصطدام سيارة نقل القمامة رقم (أ و ب . ٩١٣) التابعة لشركة ميناء القاهرة الجوى

بالسيارة رقم ١٦٥ التابعة لشركة مصر للطيران للصيانة والاعمال الفنية

بمهبط مطار القاهرة الجوى

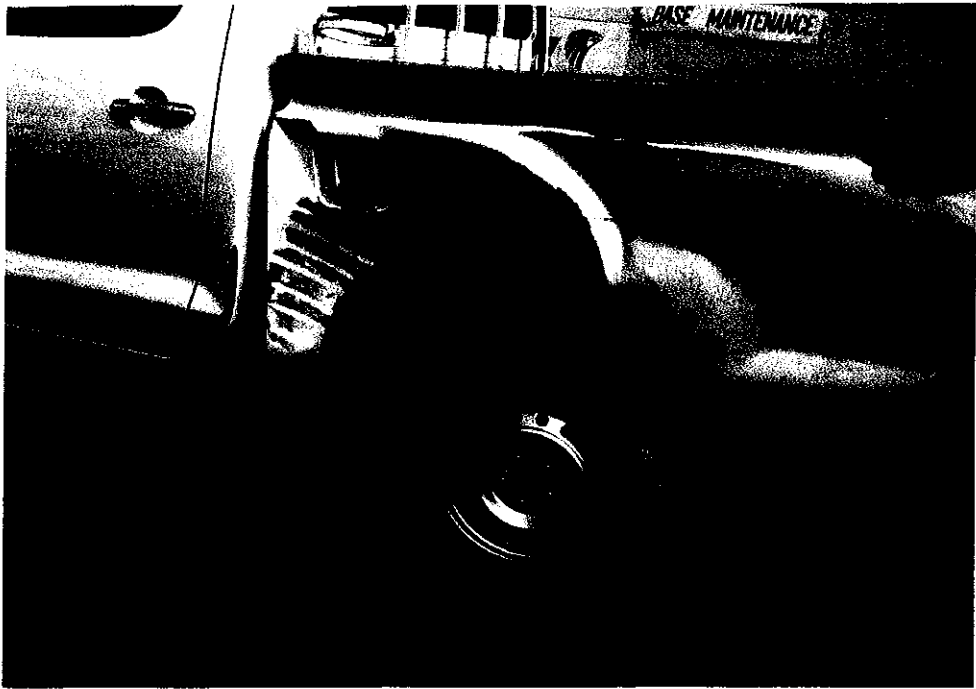
- نجم من جراء الواقعة بالسيارة رقم ١٦٥ التابعة لشركة مصر للطيران لتسيته والاعمال الفنية التلفيات التالية :-
- تلف بالجانب الابر للصندوق الخلفى بجانب خزان الوقود وأعلى العجلة اليسرى الخلفية بالاضافة الى كسر فى عمود نقل الحركة .

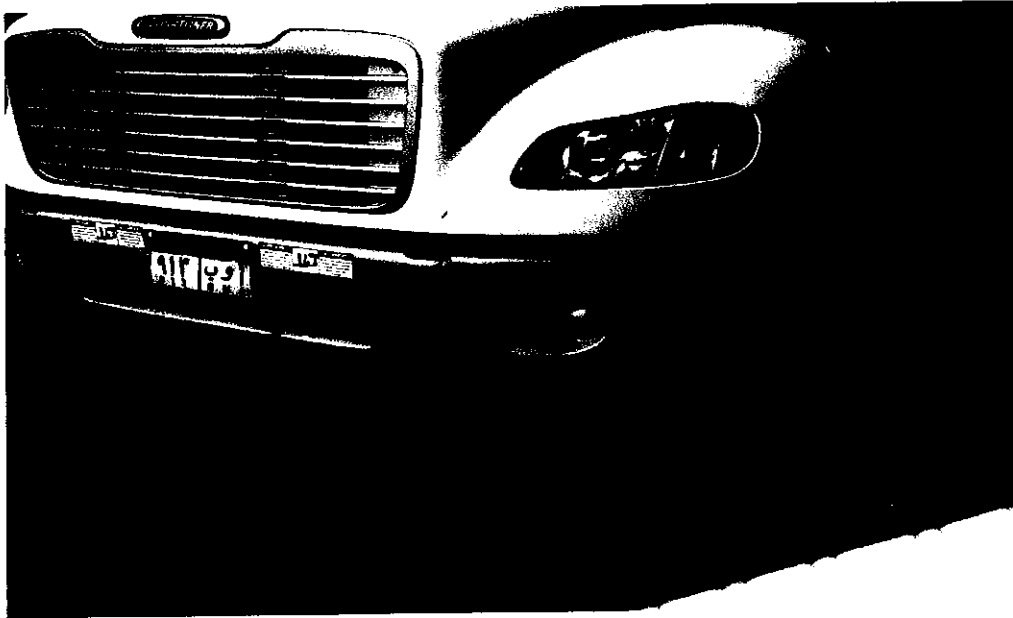
• لم ينجم من جراء الواقعة أية تلفيات بالسيارة رقم (ا و ب-٩١٣) التابعة لشركة ميناء القاهرة الجوي
