وزارة الطيران المدني
الإدارة المركزية للحوادث

التقرير الفني

عن واقعة اصطدام جرار الدفع الخلفى رقم ٤/٤٣ التابع لشركة
مصر للطيران للصيانة والاعمال الفنية بالاتوبيس رقم ٦/٤٥
التابع لشركة مصر للطيران للخدمات الارضية والذي نتج
عنة اصابة احدى المضيفات بمطار القاهرة

يوم ٢٠١٣/١١/٢١

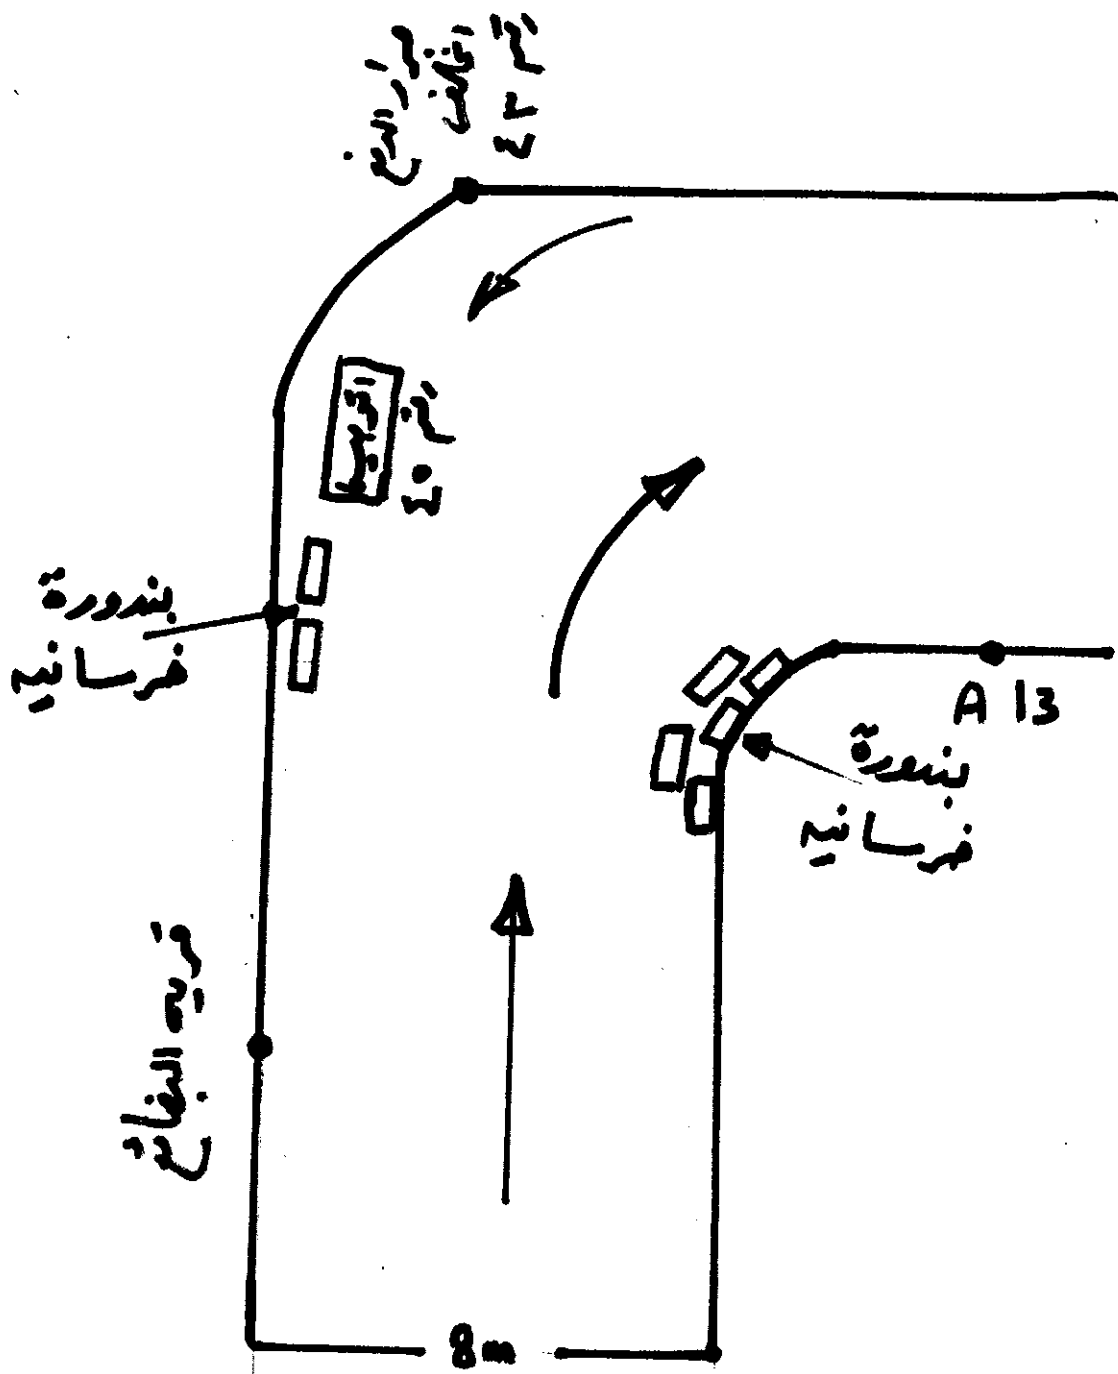
رسم كروكي لموقع حدوث الواقعة

- بمعاينة مسار الطريق من الموقع G5 الى الموقع A31 تلاحظ وجود عدد ٢ دوران حاد قد يمكن أن يشكل خطرا على حركة المركبات نظرا لضيق الطريق وصغر نصف قطر الدوران .

- تلاحظ وجود اثار حركة عجلات العربات والمعدات على المنطقة الرملية الجانبية المجاورة للدورات .
- وجود اغطية بالوعات محطمة وكذلك "بردورات" خرسانية ملقاة على جانب الدوران مما يدل على مرور العربات والمعدات فوقها يمكن ان يكون سببة تفادى الاصطدام بالعربات القادمة من الاتجاه المقابل .

- المكان عبارة عن طريق منحنى (ملف) بطول ١٥ متر وعرضه ٨ متر .
- يوجد على جانبي الملف وحدات خرسانية " بردورات" ملقاة على جانبي الملف كنتيجة احتكاك المعدات اثناء حركتها بجانب الطريق .
- الملف يتم مرور المعدات والمركبات فى الاتجاهين

- بعد تخطى سائق الاتوبيس قرية البضائع وعند الدوران يمينا فى اتجاه الموقع A31 حدث التصادم بينة وبين جرار الدفع الخلفى
- قلة نصف قطر الدوران داخل الملف يصعب معه المحافظة على الحارة المرورية المخصصة لكل اتجاه .
- ضعف الاضاءة ليلا يمكن أن يكون قد ساعد على حدوث الواقعة .
- جلوس المضيفة خلف مقعد السائق مباشرة و سقوطها على ارض الاتوبيس المتواجد به بعض الحقائب عرضها للإصابة بكدمات متفرقة فى اجزاء الجسم .

- وجود منحى لا يتيح القيام بالمناورة الصحيحة لتفادى الإصطدام .
- عدم وضوح الرؤية لقلّة الإضاءة بمنطقة حدوث الواقعة.

- ١- المتابعة المستمرة خاصة ليلا لمدى إلتزام سائقي المركبات على طرق الخدمة بمطار القاهرة لتعليمات التشغيل.
- ٢- مراجعة المنحنيات بمطار القاهرة والتحقق من مطابقتها لمتطلبات سلامة الحركة من حيث:
 - حدة الدوران
 - عرض الطريق
 - توافر الإضاءة ليلا
