التقرير الفني

عن واقعة حدوث تلف بالعجلات الرئيسية ارقام (٩,٥,١)
على الطائرة المسجلة SU-GDM من طراز B777/300
التابعة لشركة مصر للطيران للخطوط الجوية بسبب اصطدامها
بالـ LIGHT TAXI على المخرج رقم ٤ للممر 05R/23L بعد
هبوطها في مطار القاهرة قادمة من بانكوك في رحلتها رقم MSR

961 يوم ٢٤/٣/٢٠١٢

وزارة الطيران المدني
الإدارة المركزية للحوادث

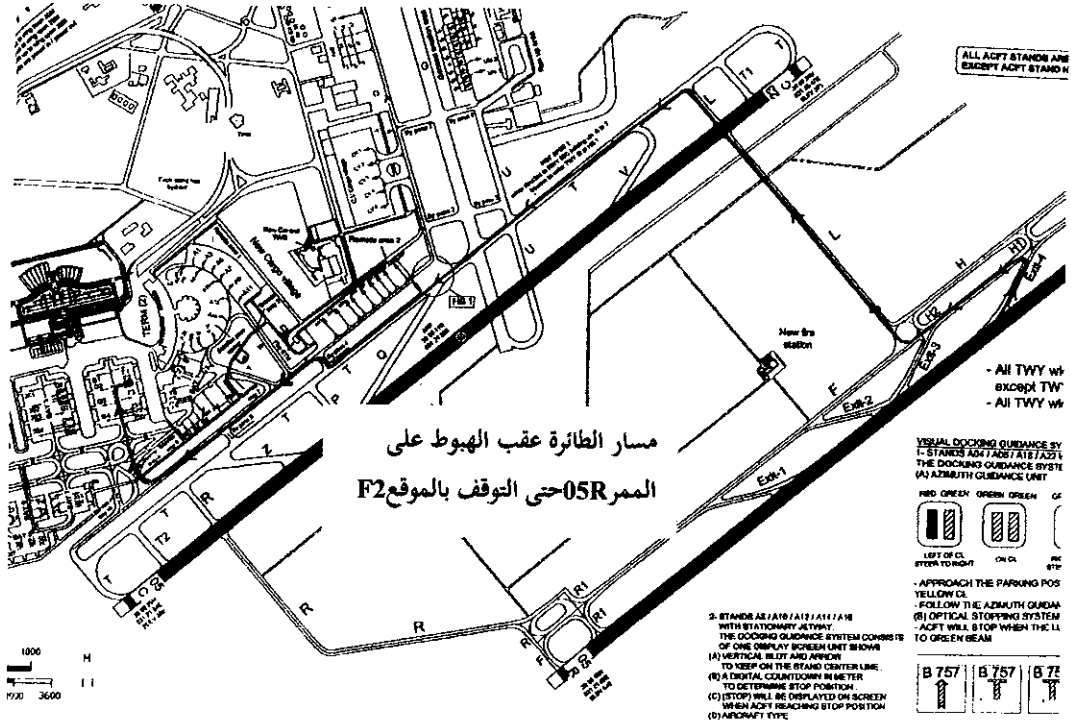
- قام مهندس الصيانة التابع لشركة مصر للطيران للصيانة والاعمال الفنية بالكشف على الطائرة حيث تبين حدوث تلفيات في مجموعة العجل الرئيسية اليسرى (العجلات ارقام ١، ٥، ٩) فتم استبدالهم واستبدال كذلك العجلة رقم ٢ كتعليمات الصانع.

- اثناء مرور الارشاد على الممر 05R/23L تلاحظ آثار انحراف الطائرة على المخرج 4 EXIT وكذا تحطم عدد ٢ وحدة اضاءة كما تلاحظ تطاير قطع كاوتشوك بالمنطقة .
- لم تحدث اية اصابات بالافراد .

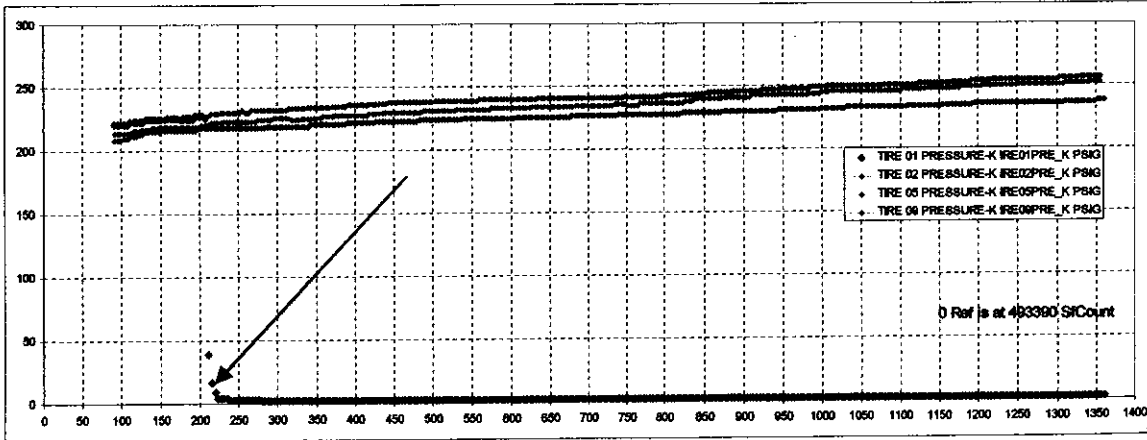
Tires Pressure

١. تلاحظ ان العجلة رقم (١) بدأت في فقد ضغطها في الثانية ٢٠٨ (ref time) حتى وصل الضغط الى القيمة (2 PSI) وهذا كان مؤشرا لاصطدام العجلة بالـ **RUNWAY GROUND LIGHT**

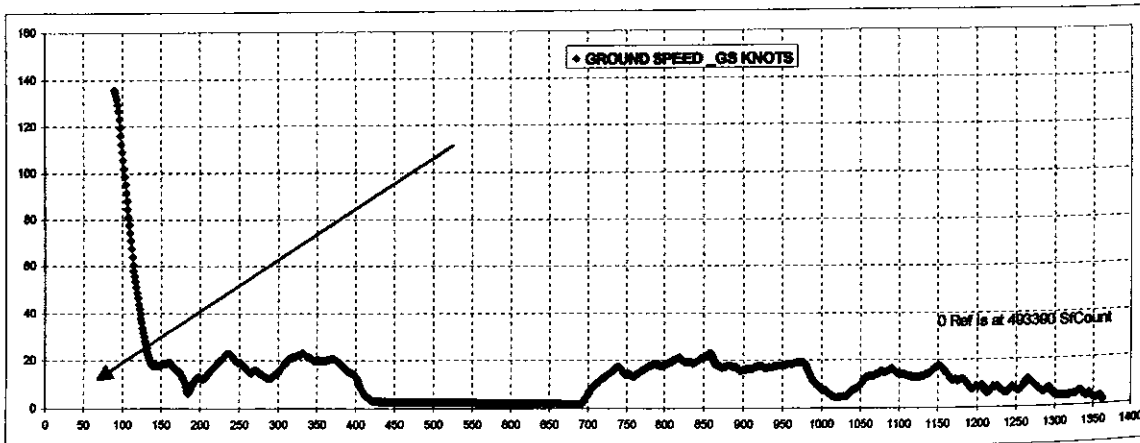
Ground Speed

٢. وفي هذه اللحظة كانت السرعة الارضية **GROUND SPEED** تبلغ ١٤ عقدة .

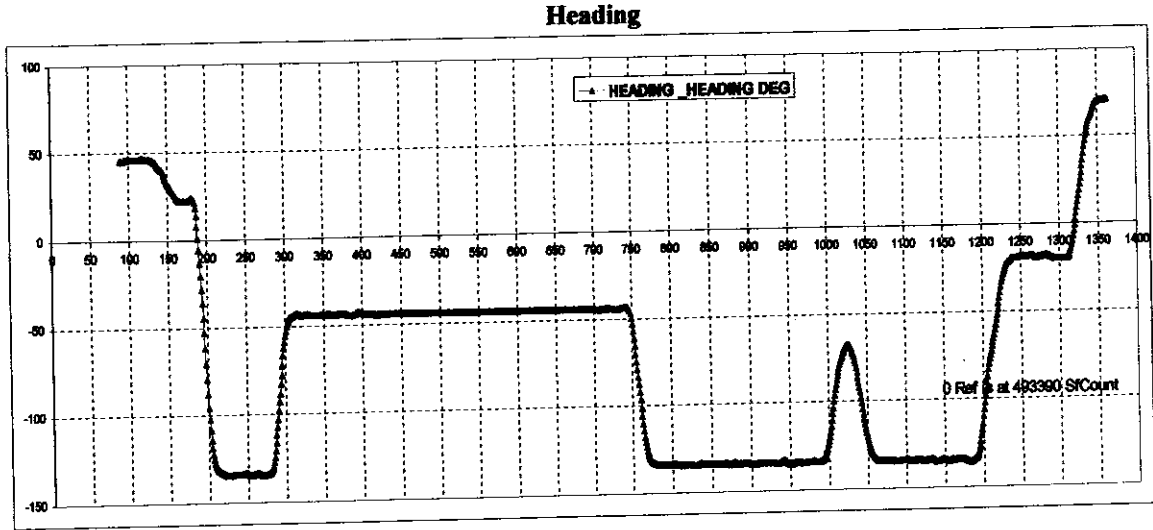
٣. عملت الطائرة دوران للييسار LEFT TURN من اتجاه ٢٢ درجة وحتى -١٣٤ درجة .

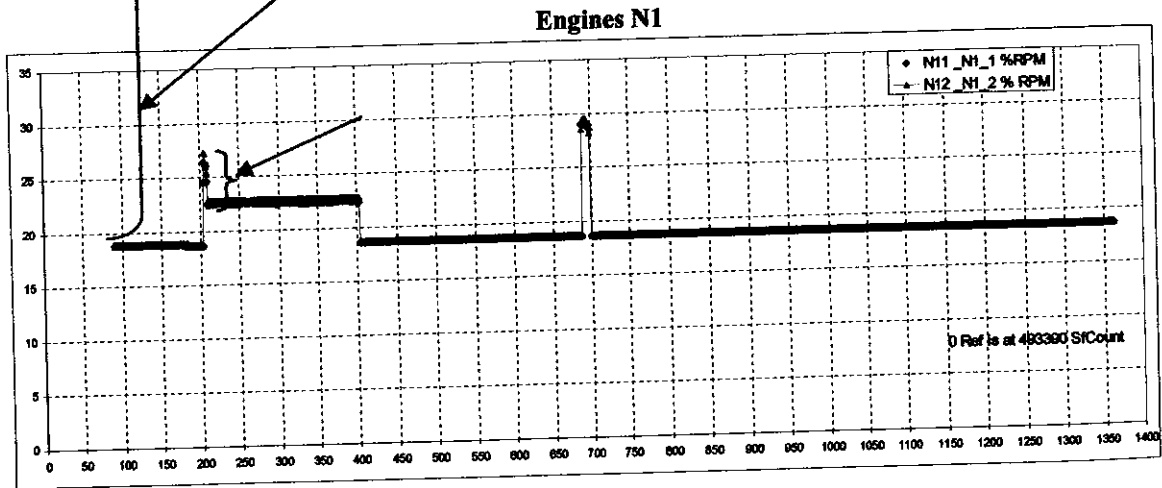
٤. زادت سرعة المحركين N1 من ٢٢% الى ٢٧%.
