تقرير

بشأن واقعة انهيار المحرك رقم (١) للطائرة المسجلة
SU-GCC من طراز A320 التابعة لشركة
مصر للطيران للخطوط الجوية اثناء القيام برحلتها
رقم MSR735 القاهرة/اسطنبول

يوم ٢٥/٦/٢٠١٣ .

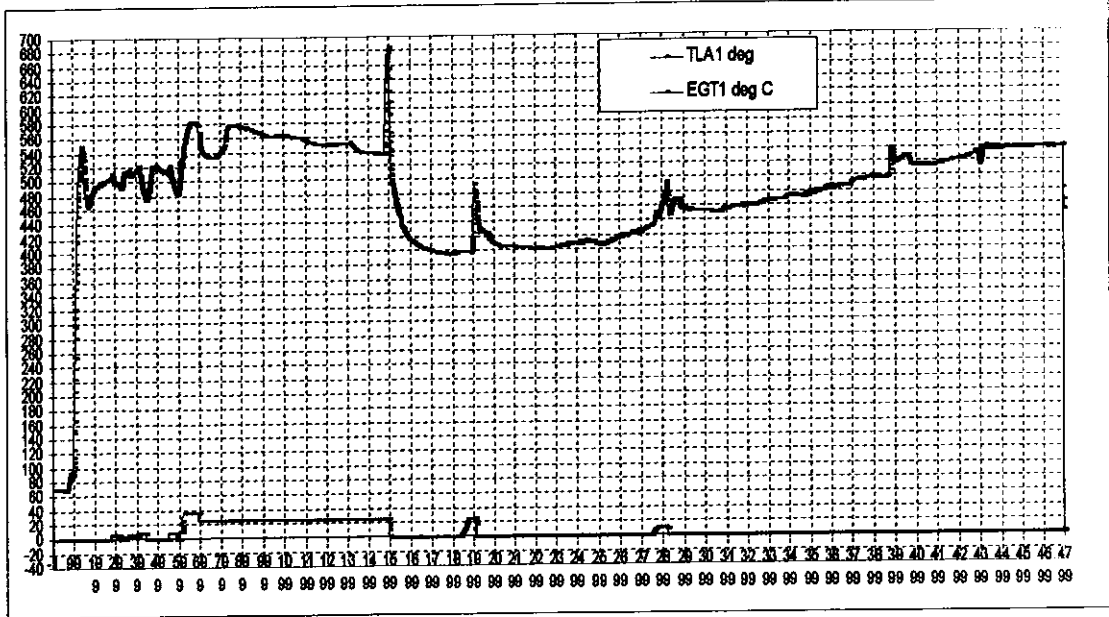
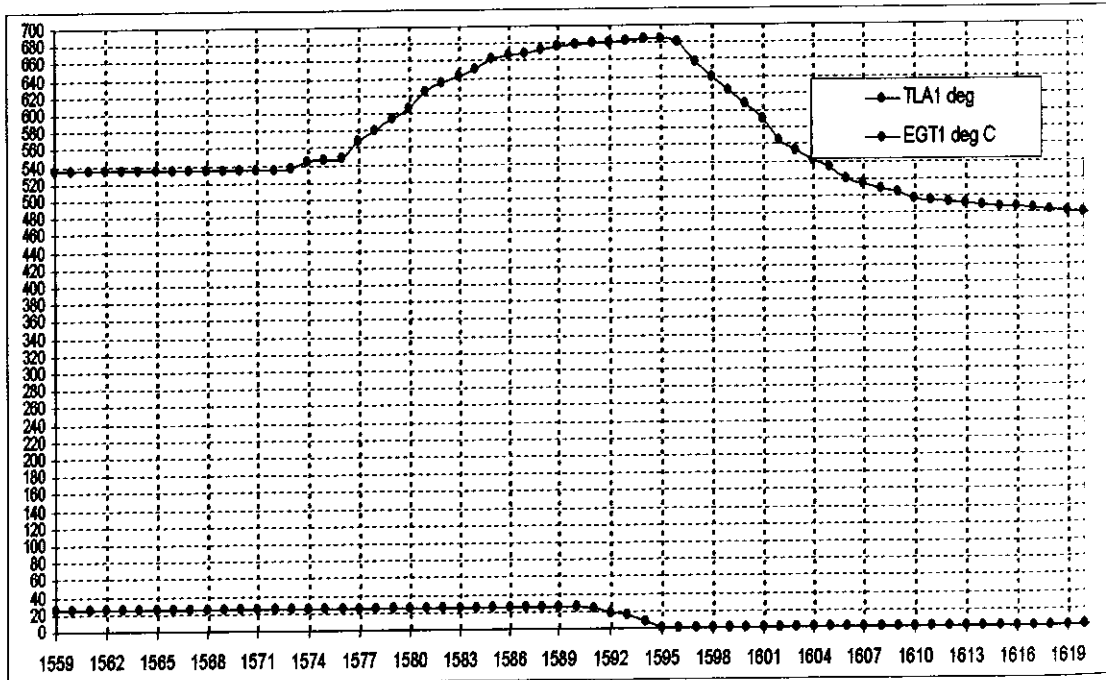
• تم تفريغ جهاز مسجل معلومات الطيران FDR الخاصة بالرحلة موضوع الواقعة ودراسة العلاقة بين الـ

EGT1 & TLA 1 تبين ما يلي :-

- درجة حرارة العادم EGT للمحرك رقم 1 وصلت الي $683.5^{\circ}C$.

- عندما وصلت الـ EGT1 الي $680^{\circ}C$ قام قائد الطائرة بتقليل وضع الـ TLA1
