التقرير الفني

عن واقعة إصطدام سيارة الكترنج رقم ٤٢ التابعة لشركة مصر للطيران للخدمات الجوية بطرف جناح الطائرة المسجله SU-GBF من طراز A320 التابعة لشركة مصر للطيران للخطوط الجوية اثناء تجهيزها على موقع ٣٠٩ للقيام برحلتها رقم MSR3006 من مطار القاهرة الى المدينة المنورة

يوم ٢٠١٢/٦/١

وزارة الطيران المدني
الإدارة المركزية للحوادث

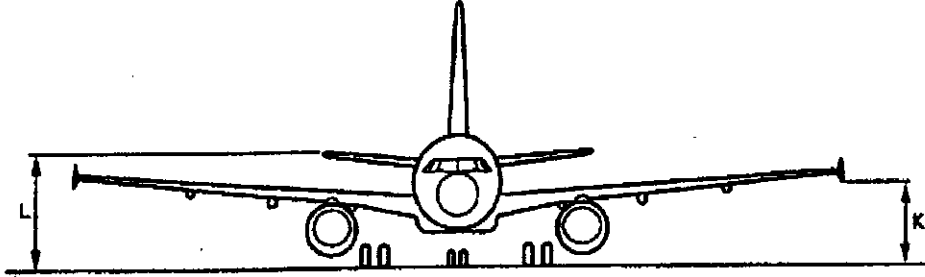
- الطائرة المسجلة SU-GBF من طراز A320 تابعه لشركة مصر للطيران للخطوط الجوية.
- يبلغ ارتفاع جناحها عن الأرض حوالي ٤ أمتار و ٨ سنتيمتر.
- كما يبلغ طولها ٣٧ متر و ٥٧ سنتيمتر وعرض جناحها SPAN ٣٤ مترا و ١٠ سنتيمتر.

OPERATING WEIGHT EMPTY		MAXIMUM RAMP WEIGHT FORWARD CG		MAXIMUM RAMP WEIGHT AFT CG		A/C ON JACKS C/L AT 4600mm *	
	m	ft	m	ft	m	ft	m	ft
A	3.45	11.31	3.39	11.12	3.46	11.36	4.10	13.45
B	2.06	6.74	1.99	6.53	2.04	6.71	2.68	8.79
C	1.80	5.91	1.73	5.69	1.77	5.79	2.44	8.0
D	5.94	19.50	5.87	19.27	5.91	19.38	6.58	21.58
E	0.62	2.05	0.55	1.81	0.58	1.89	1.25	4.10
F	1.65	5.43	1.57	5.16	1.57	5.14	2.26	7.41
G	2.11	6.94	2.03	6.65	1.99	6.52	2.68	8.79
H	3.55	11.64	3.45	11.31	3.36	11.03	4.10	13.45
J	11.91	39.08	11.80	38.72	11.68	38.31	12.45	40.84
K	4.20	13.77	4.11	13.49	4.08	13.39	4.80	15.74
L	5.35	17.54	5.24	17.18	5.11	16.76	5.93	19.45
M	2.30	7.54	2.20	7.23	2.14	7.02	2.90	9.50
N	3.64	11.94	3.56	11.68	3.55	11.64	4.48	14.69

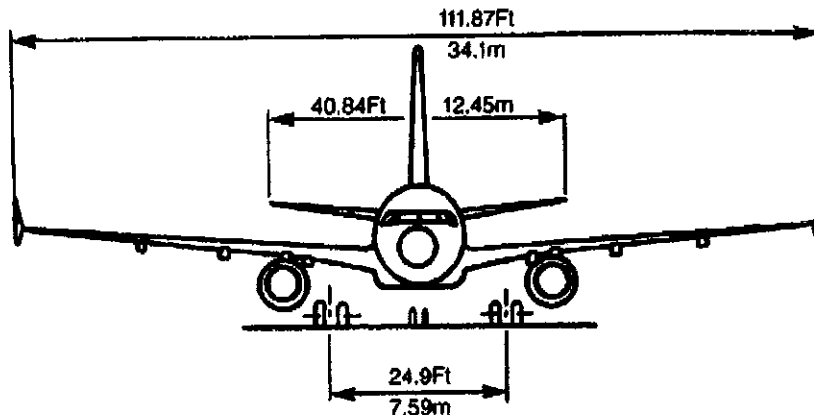
• ارتفاع الـ wing tip عن الأرض ٣ أمتار و ٧٤ سنتيمتر.

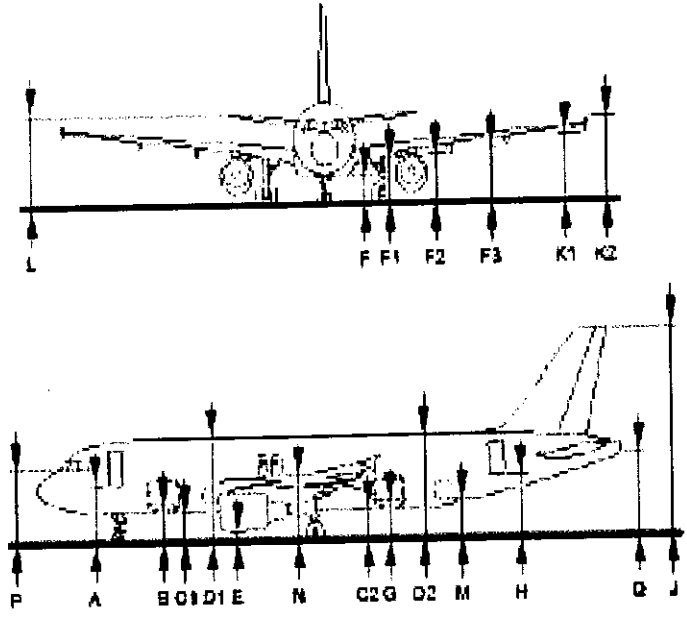
OWE 41 244kg		MRW (WV0) 73 900kg				MRW (WV1) 78 400kg				AG JACKED FDL # 4 50m	
	CG 26.8%		FWD CG 17%		AFT CG 40%		FWD CG 17%		AFT CG 36.6%		m	ft
	m	ft	m	ft	m	ft	m	ft	m	ft		
A	3.48	11.42	3.38	11.09	3.48	11.42	3.38	11.09	3.49	11.32	4.13	13.55
B	2.09	6.86	1.99	6.53	2.06	6.76	1.98	6.50	2.04	6.69	2.71	8.89
C1	1.82	5.97	1.73	5.69	1.79	5.87	1.72	5.64	1.76	5.77	2.43	7.97
C2	1.95	6.40	1.86	6.10	1.79	5.87	1.84	6.04	1.79	5.87	2.43	7.97
D1	5.97	19.58	5.87	19.26	5.93	19.45	5.88	19.23	5.90	19.36	6.58	21.59
D2	5.99	19.66	5.90	19.34	5.93	19.45	5.99	19.60	5.93	19.46	6.98	22.89
E (CFM)	0.57	2.20	0.58	2.30	0.69	2.94	0.57	2.17	0.58	2.10	1.24	4.07
E (AE)	0.85	2.79	0.76	2.49	0.77	2.53	0.70	2.46	0.76	2.49	1.42	4.66
F	1.72	5.64	1.63	5.36	1.61	5.28	1.62	5.31	1.60	5.26	2.28	7.41
F1	2.72	8.92	2.63	8.63	2.60	8.53	2.61	8.56	2.60	8.53	3.25	10.66
F2	3.15	10.33	3.06	10.04	3.03	9.95	3.03	10.01	3.03	9.94	3.65	12.07
F3	3.48	11.42	3.40	11.15	3.36	11.02	3.38	11.12	3.38	11.02	4.01	13.16

G	2.22	7.28	2.13	6.99	2.07	6.79	2.12	6.96	2.07	6.79	2.71	8.89
H	3.70	12.14	3.61	11.84	3.69	12.10	3.60	11.81	3.60	11.80	4.13	13.54
J	12.08	39.63	12.00	39.37	12.01	39.15	11.98	39.30	11.83	38.81	12.45	40.85
K1	3.89	12.76	3.80	12.47	3.74	12.27	3.78	12.40	3.74	12.27	4.38	14.37
K2	4.66	15.29	4.57	15.00	4.51	14.80	4.56	15.02	4.51	14.80	5.05	16.58
L	5.50	18.04	5.41	17.75	5.29	17.36	5.46	17.91	5.32	17.45	5.93	19.46
M	2.29	7.51	2.20	7.22	2.11	6.92	2.18	7.18	2.11	6.92	2.71	8.89
N	3.06	10.06	2.98	9.77	2.90	9.48	2.97	9.74	2.88	9.45	3.45	11.32
N1	3.97	13.02	3.87	12.70	3.85	12.75	3.88	12.85	3.87	12.70	4.54	14.89
P	4.28	14.04	4.17	13.68	4.11	13.48	4.17	13.68	4.27	14.01	4.95	16.27
Q	4.84	15.88	4.75	15.52	4.65	15.25	4.74	15.55	4.69	15.36	5.20	17.06

NOTE: PASSENGER AND CARGO DOOR GROUND CLEARANCES ARE MEASURED FROM THE CENTER OF THE DOOR BILL AND FROM FLOOR LEVEL.

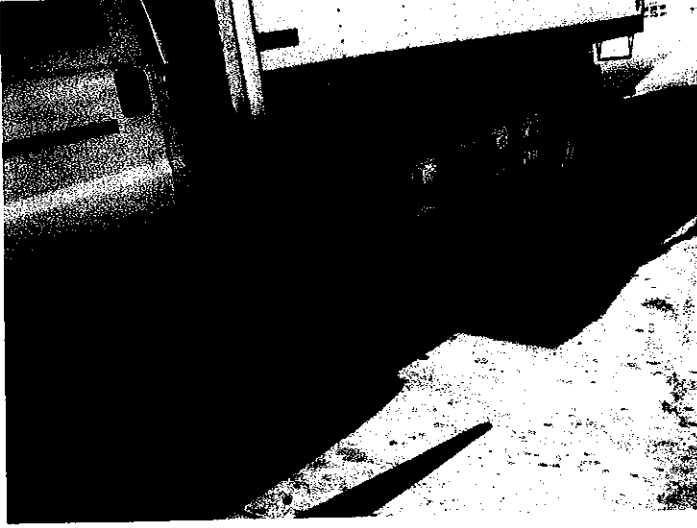
- كانت الطائرة صالحة للطيران.
- كانت الطائرة תקف في وضع صحيح على الموقع و مع ذلك كان يوجد بروز في الجناح الأيمن على ممر الخدمة.
- كان سيارة الكترنج صالحة للعمل ولم تكن هناك أى شكوى من حالتها .
- كان سائق سيارة الكترنج يحمل رخصة قيادة درجة أولى سارية المفعول ، تتناسب مع قيادته لنوع المعدة طبقا لقواعد الطيران المدني ، كما كان يحمل تصريحاً بقيادة المعدات على المهبط.

- سيارة الكترنج CATERING TRUCK لم تخرج بكامل محتواها إلى طريق الخدمة كما هو متبع في تعليمات إخلاء سيارة الكترنج للموقع و إنما قام سائق السيارة بعمل مناورة من داخل الموقع ٣٠٩ مخالفا لتعليمات التشغيل.
- لم يكن على الموقع أية أقماع وقت الواقعة و ذلك مخالفا لتعليمات تشغيل الخدمات الأرضية حيث يتم رفع الأقماع من الموقع بعد خروج المعدات من حرم الطائرة قبل رفع صدادات SHOCKS الطائرة مباشرة.

٤-٣- قيام شركة مصر للطيران للخدمات الجوية بالتنبيه على قاندي سيارات التموين CATERING TRUCK بالالتزام بقواعد الدخول الى و الخروج من حرم الطائرة تحت إشراف ضباط التموين مع مراعاة الالتزام التام بخروج السيارة بكامل محتواها إلى طريق الخدمة و تجنب المناورات داخل الموقع.
