التقرير الفني

عن واقعة تحرك وحدات التحميل ULDs بمخزن البضائع الخلفي AFT CARGO
COMPARTMENT من أماكنها مما أدى إلى كسر عدد ٢ من الأقفال بأرضية المخزن PARTIAL
LOAD STOPS للطائرة المسجلة SU-GDN من طراز B777-300 التابعة لشركة مصر للطيران
للخطوط الجوية خلال رحلتها رقم MSR912 القاهرة/دبي يوم ٢٠١٢/٨/٢٣

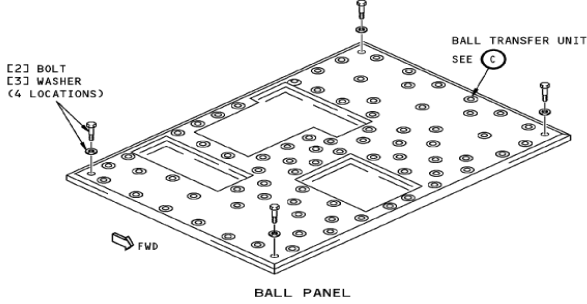
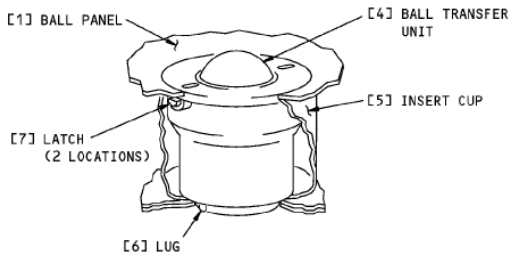
- تم ترتيب معاينة فنية لحضور تحميل وحدات العفش على طائرة من نفس الطراز B777-300 و قد تبين من المعاينة الفنية الآتي:

❖ يتم إدخال الباليات إلى مخزن العفش عن طريق دفعها للتدرج على رولمان بلى BALL PANEL حيث يقوم عامل التحميل يرافقه ضابط التحميل بمتابعة وحدة التحميل ULD حتى

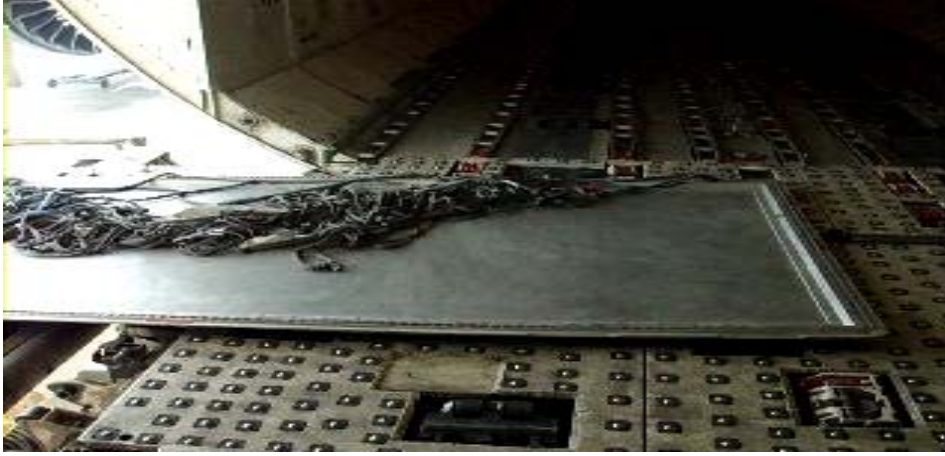
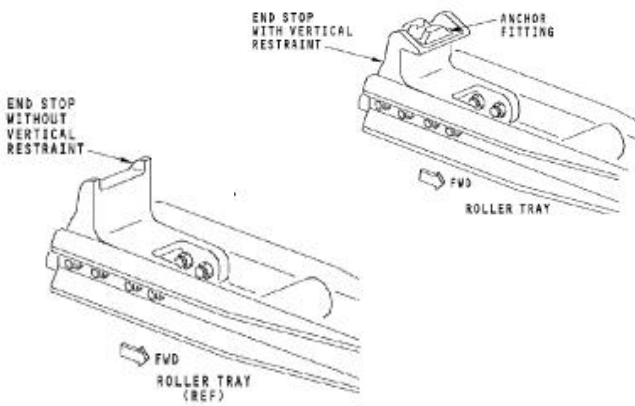
❖ تتم درجة أول باليت حتى تنزلق تحت صدادات النهاية END STOPS التي تمنع الحركة الرأسية للباليت و تحدد الحركة الأفقية لوحدات التحميل داخل مخزن العفش.

❖ نظام تحميل وحدات التحميل ULD يتم عن طريق دفع الباليت وراء الأخرى بدون وضع فواصل بينهما و يتم غلق القفل LOAD STOP بعد نهاية أخر وحدة تحميل في المخزن لمنع الحركة في الإتجاه الأفقى.

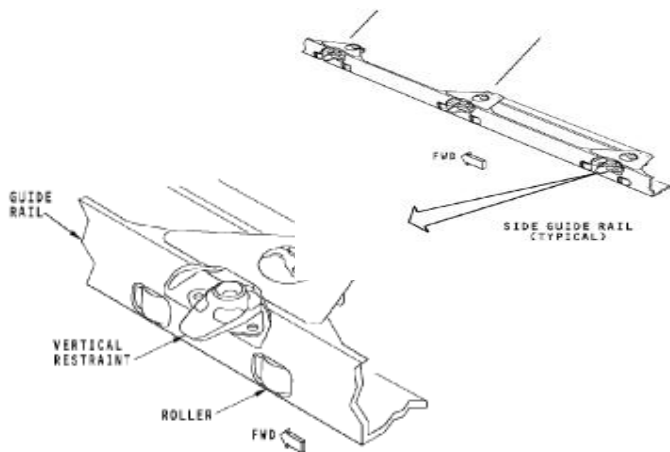
❖ الأقفال الجانبية تتحرك أفقيا لكي تسمح بمرور الباليتات مما قد يعيق في بعض الأوقات دخول المعدة تحت الأقفال تلقائيا مما قد يدفع عمال التحميل إلى الضغط على الباليت بالإرجل (خاصة إذا كان وزن البليت خفيفا).
