وزارة الطيران المدني
الإدارة المركزية للحوادث

التقرير الفني

عن واقعة انفجار صمام الامان للاربع عجلات الرئيسية
لطائرة المسجلة **SU-TCD** من طراز **A321**
التابعة للشركة المصرية العالمية للطيران بعد
الهبوط في مطار جدة قادمة من مطار برج
العرب في رحلتها رقم **LMU901** يوم ٢٠١٣/٥/٩

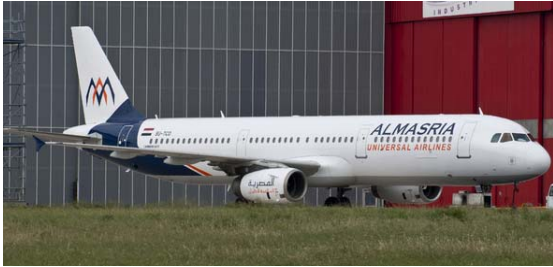
- في الساعة ١١٣٠ عالمي يوم ٢٠١٣/٥/٩ اقلعت من مطار برج العرب الطائرة المسجلة SU-TCD من طراز A321 التابعة للشركة المصرية العالمية للطيران للقيام برحلتها رقم LMU901 المتجه الي مطار جدة.
- عند الاقتراب من من مطار جدة وعلي ارتفاع ١٧٠٠ قدم كان الطيار المساعد هو الـ PF وكان وضعية الطائرة كالتالي :

- **LANDING GEAR UP & IAS=224 Kt & FLAPS PSITION(14°)**
- علي ارتفاع حوالي ١٦٧٠ قدم لاحظ قائد الطائرة **PILOT IN COMMAND** حدوث انفصال للطيار الالي **DISENGAGEMENT AP1&AP2** وعلي اثر ذلك تدخل وابلغ الطيار المساعد **I HAVE CONTROLS** واصبح هو الـ PF .
- اثناء الهبوط وعند تلامس عجلات الطائرة بالممر كانت السرعة **GS=168kt & IAS=160 Kt**
- **THRUST REVERSER NOT DEPLOYED & SPOILERS NOT EXTENDED**
- بعد هبوط الطائرة واثناء تدرجها علي الممر تم الضغط علي الفرامل بشدة حتي وصل الـ **BRAKE PRESSURE** الي (**1=1216 PSI ,2=1408 PSI ,3=1536 PSI ,4=1664 PSI**)
- بعد توقف الطائرة علي الموقع لاحظ قائدها وجود تفريغ للاربع عجلات الرئيسية.
- لم تحدث اية اصابات بالأفراد.
