التقرير الفني

عن واقعة اصطدام سيارة نقل القمامة رقم (أ و ب . ٩١٣) التابعة لشركة ميناء القاهرة الجوى

بالسيارة رقم ١٦٥ التابعة لشركة مصر للطيران للصيانة والاعمال الفنية

بمهبط مطار القاهرة الجوى

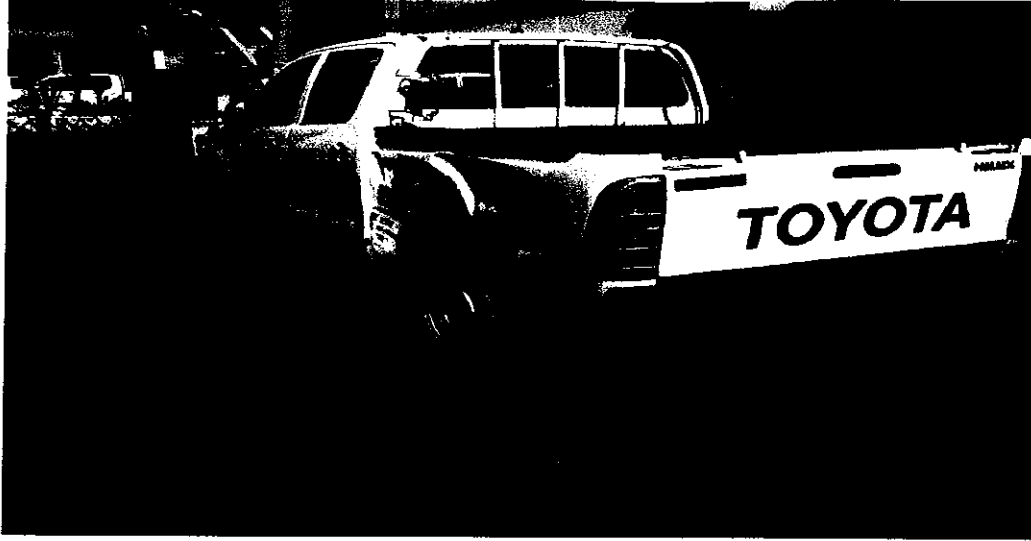
- فى حوالى الساعة ٢٥ ٠٠ محلى يوم ٢٠١٣/١١/١٥ كانت السيارة رقم ١٦٥ التابعة لشركة مصر للطيران للصيانة والاعمال الفنية بقيادة السائق [REDACTED] مقلة لعدد اربعة من المهندسين والفنيين فى طريقها من الموقع A25 الى مقر ادارة الصيانه بالشركة .
- فى نفس الوقت كانت سيارة نقل القمامة رقم (أ و ب . ٩١٣) التابعة لشركة ميناء القاهرة الجوى بقيادة السائق / [REDACTED] قادمة من مبنى الركاب رقم ٣

- في حوالي الساعة ٣٠ ٠٠ وعند المنحى الواقع في نهاية السور المجاور لمبنى الركاب رقم ٢ من جهة الموقع A19 اصطدمت السيارتان مما احدث تلفا بالسيارة التابعة لشركة مصر للطيران لتسيته والاعمال الفنية .
- في تمام الساعة ٣٠ ٠١ محلى توجه السائقان المنكوران الى مكتب شرطة المهبط وتم تدوين بند رقم ٢ في دفتر احوال شرطة المهبط .
- في تمام الساعة ٥٠ ٠٢ محلى تم دخول السيارة رقم ١٦٥ والتابعة لشركة مصر للطيران لتسيته والاعمال الفنية التى حدثت بها بعض التلفيات الى منطقة ورش الدعم الهندسى للاصلاح .
