وزارة الطيران المدني
الإدارة المركزية للحوادث

التقرير الفني

بشأن واقعة تقارب خطر (TCAS - RA) بين الطائرتين المسجلة
SU-GCR من طراز B737-800 رحلة رقم MSR736 المتجهة من
مطار اسطنبول بتركيا الى مطار القاهرة والطائرة الالمانية المسجلة D-
ABOM من طراز B737-500 في رحلتها رقم DE4069 من مطار
الغردقة الى مطار دوسلدروف بالمانيا يوم ٢٠١٣/٥/٢٠

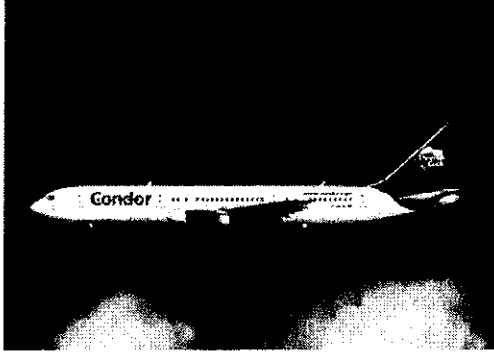
• الطائرة تابعة لشركة الالمانية Condor Flugdienst المسجلة D-ABOM من طراز B737-500 رحلة رقم DE4069. و Call sign CFG069 المتجهة من مطار الغردقة بجمهورية مصر العربية الى مطار دوسلدورف بالمانيا EDDL

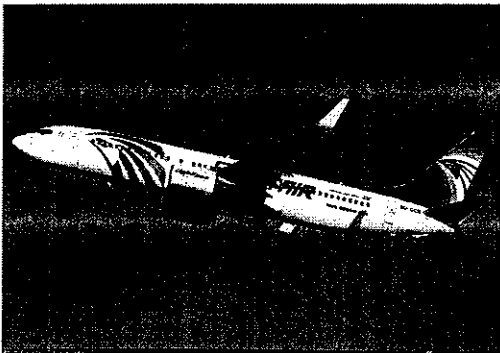
• الطائرة تابعة لشركة مصر للطيران للخطوط الجوية المسجلة SU-GCR من طراز B737-800 رحلة رقم MSR736. والمتجهة من مطار اسطنبول بتركيا LTBA الى مطار القاهرة بجمهورية مصر العربية HECA
