وزارة الطيران المدني  
الإدارة المركزية للحوادث  
\*\*\*\*\*

### التقرير الفني

واقعة تقارب خطر بين الطائرة التابعة لشركة ترانسيريو رحلة رقم  
TSO857 من طراز B777-200 الهابطة لمطار شرم الشيخ والطائرة  
الروسية المسجلة VQ-BBT رحلة رقم KAR1963 المقلعة من نفس  
المطار يوم ٢٠١٤/٤/٣٠

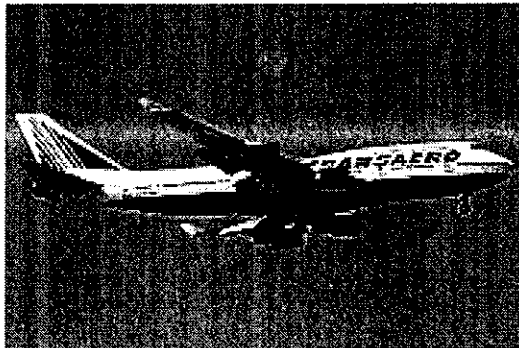
المسجلة EI-XLI من طراز B777-200 رحلة رقم TSO857 والمتجهة من مطار موسكو UUWW الى مطار شرم الشيخ بجمهورية مصر العربية HESH و المتابعة لشركة Transerio
