التقرير الفني

بشأن واقعة تقارب خطير للطائرة التابعة لشركة مصر
للطيران للخطوط الجوية رحلة رقم MSR767 وطائرة
مصر للطيران للخطوط الجوية رحلة رقم MSR436 على
مستوى طيران FL092

يوم ٢٠١٤/٠٨/١٠

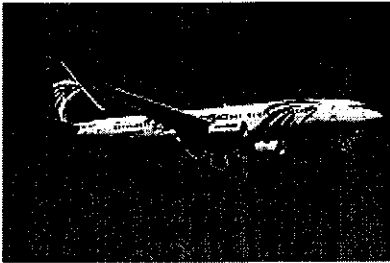
- الطائرة تابعة لشركة مصر للطيران للخطوط الداخلية الجوية
- المسجلة SU-GDD من طراز من طراز B737-800 رحلة رقم MSR767 والمتجهة من مطار القاهرة الى مطار برشلونة بجمهورية مصر العربية
