وزارة الطيران المدني
الإدارة المركزية للحوادث

التقرير الفني عن

واقعة احتكاك الـ TAIL SKID للطائرة

الهليكوبتر المسجلة SU- CBP من طراز EC-135

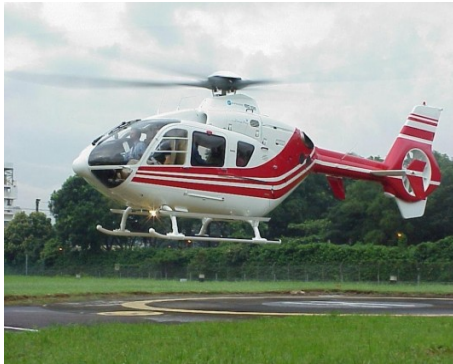
- في الساعة ١٦٠٠ محلي يوم ٢٠١٢/٦/٤ اقلعت من الممر رقم 31 بمطار أبوردیس الطائرة الهليكوبتر المسجلة SU-CBP من طراز EC-135 التابعة لشركة خدمات البترول الجويه PAS ، وذلك للقيام بطلعة تدريبية ، بقيادة الطيار المدرب / [REDACTED] والطيار المتدرب / [REDACTED].

- كان الغرض من هذه الطلعة هو قيام الطيار المتدرب بقيادة الطائرة تحت اشراف الطيار المدرب في حالة وجود فشل في احد محركي الطائرة من ارتفاعات وزاوية مختلفة اثناء الاقلاع والنزول وتحديد مسافة معينة للنزول فيها والتدريب علي الدقة في النزول في عدة اتجاهات.
- اتم الطيار المتدرب التدريب علي ارتفاعات وزاوية مختلفة في حالة فشل احد محركي الطائرة
- اثناء الهبوط طلب الطيار المدرب من الطيار المتدرب الهبوط في حالة فشل احد محركي الطائرة وقام بعمل ذلك الا انه اثناء محاولته لتقليل سرعة الطائرة وذلك لعمل HOVER قام بعمل FLAIR لتقليل السرعة مما ادي الي احتكاك مانع الصدمة TAIL SKID الموجود في ذيل الطائرة بالارض.
- لحق بالطائرة تلف في مانع الصدمة الموجود في ذيل الطائرة TAIL SKID ، بينما لم تحدث اصابات في الافراد .

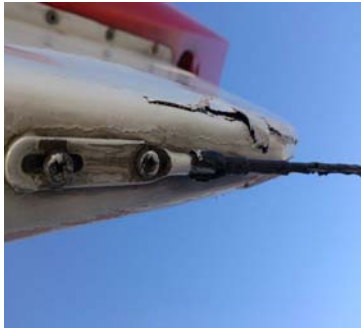
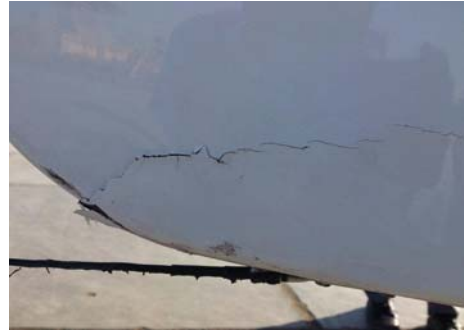
- لحق بالطائرة تلف فى مانع الصدمة الموجود فى ذيل الطائرة

MINOR DAMAGE TO THE TAIL ROTOR SKID

- 1 - عدم تدخل الطيار (المدرّب) في الوقت المناسب لمنع حدوث الواقعة.
- 2 - سوء تقدير الطيار (المتدرب) لوضع الطائرة عند اقترابها النهائي من وضع الهبوط LANDING مما ترتب عليه اصطدام مانع الصدمة TAIL SKID بالارض.

توصي الإدارة العامة لتحقيق حوادث الطائرات بضرورة قيام سلطة الطيران المدني باتخاذ اللازم نحو قيام شركة خدمات البترول الجوية PAS بالتنبيه على السادة الطيارين المدربين بضرورة التدخل الفوري في الوقت المناسب لتصحيح خطأ المتدرب وعدم تركه ليتفاقم خطؤه مما يعرض سلامة الأفراد والطائرة للخطر.
